Salomon Vögelin - Strasse X, Zürich

Wohnung X

Feuchtigkeits- + Schimmelschäden

Untersuchungsbericht vom 1.12.2017

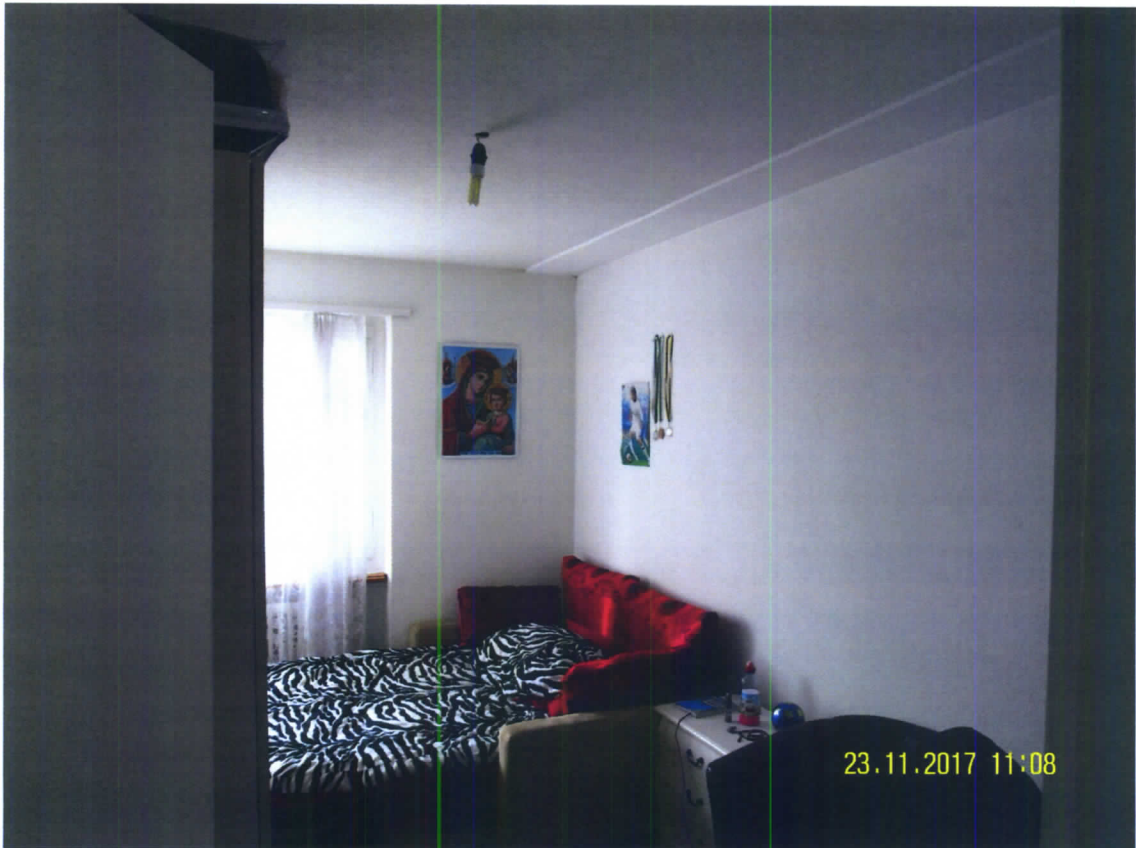
In der Südost - Ecke des Kinderzimmers (Bild unten) steht ein Doppelbett ohne Abstand zu den Aussenwänden und schränkt dadurch die Erwärmung durch die Raumluft stark ein. Auch im Wohnzimmer ist die Erwärmung der Aussenwand durch eine Polstergruppe und Kommode stark reduziert.

Im Kinderzimmer resp. Wohnzimmer reduzieren das in die Gebäudeecke ohne Abstand von der Aussenwand gestellte breite Bett resp. die Polstergruppe und Kommode die Luftzirkulation und daraus resultierend die Erwärmung der Aussenwände durch die Raumluft.

Grossflächige Möbelstücke, Betten, Sofas, Tische, Gestelle usw. sind, wenn immer möglich, in kritischen Räumen nicht an Aussenwände und schon gar nicht in den Eckbereich von Aussenwänden zu platzieren. Ist dies nicht zu umgehen, sind sie mindestens 10 cm von den Aussenwänden entfernt und auf mindestens 5 cm hohe Füsse zu stellen. Dies trägt dazu bei, die Luftzirkulation im Bereich der Aussenwände möglichst wenig zu behindern und damit auch deren Oberflächentemperatur so wenig wie möglich herabzusetzen. Genügt diese Massnahme nicht, ist eine Umplatzierung zwingend.

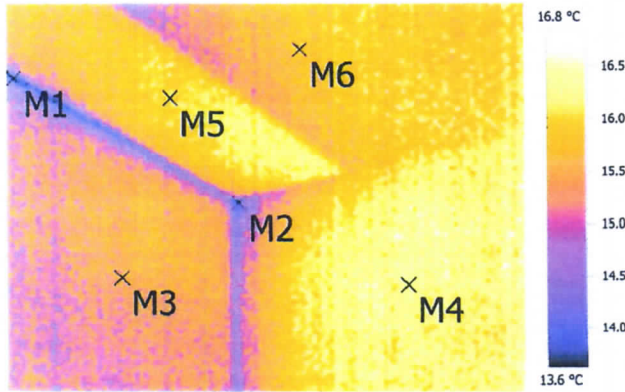
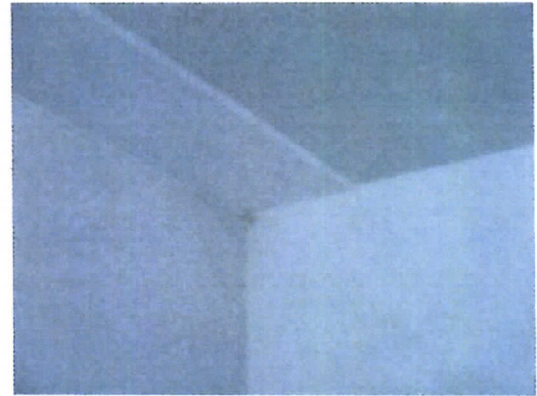
Datei: IV_00138.BMT

Messobjekte	Temp. [°C]	Emiss.	Refl. Temp. [°C]	Bemerkungen
Messpunkt 1	13.7	0.95	20.0	schlafzi uebergang aw/decke
Messpunkt 2	13.9	0.95	20.0	schlafzi ecke aw/decke
Messpunkt 3	15.3	0.95	20.0	schlafzi aw
Messpunkt 4	16.3	0.95	20.0	schlafzi aw
Messpunkt 5	16.1	0.95	20.0	schlafzi decke bereich waermedaemmung
Messpunkt 6	15.7	0.95	20.0	schlafzi decke ausserhalb waermedaemmung

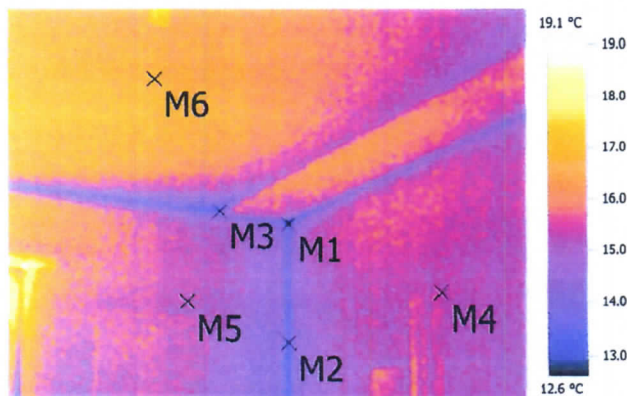
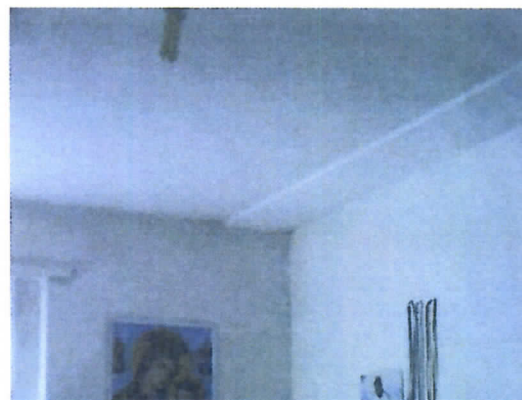
Datei: IV_00136.BMT

Im Bereich der der Aussenwände beträgt die tiefste Oberflächentemperatur nur 12.6 °C und liegt damit unterhalb des in SIA - Norm 180 empfohlenen Wertes von 13.3 °C. Zusammen mit dem erhöhten Feuchtigkeitsgehalt der Raumluft sind damit die Voraussetzungen für die Bildung von Oberflächenkondensat und Schimmel gegeben. In wie weit die zu kalte Raumtemperatur mit Werten 17.4 - 18.8 °C daran ihren Anteil hat, müsste speziell untersucht werden. Es kann aber davon ausgegangen werden, dass bei Einhaltung der empfohlenen Raumtemperatur von 20 - 22 °C die Oberflächentemperatur der Aussenwand nicht unter den kritischen Minimalwert fällt.

Die von Schimmel befallenen Aussenecken im Kinder- und im Wohnzimmer stellen zudem eine geometrische Wärmebrücke dar, deren kalte äussere Wandoberfläche grösser als die warme innere Wandoberfläche ist. Daraus ergibt sich ein Ungleichgewicht zwischen dem Wärmeabfluss an der Gebäudeaussenseite und dem Wärmenach-

Messobjekte	Temp. [°C]	Emiss.	Refl. Temp. [°C]	Bemerkungen
Messpunkt 1	12.6	0.95	20.0	kizi ecke aw
Messpunkt 2	13.0	0.95	20.0	kizi ecke aw
Messpunkt 3	13.5	0.95	20.0	kizi uebergang aw suedost/decke
Messpunkt 4	15.2	0.95	20.0	kizi aw sued
Messpunkt 5	15.2	0.95	20.0	kizi aw suedost
Messpunkt 6	16.3	0.95	20.0	kizi decke

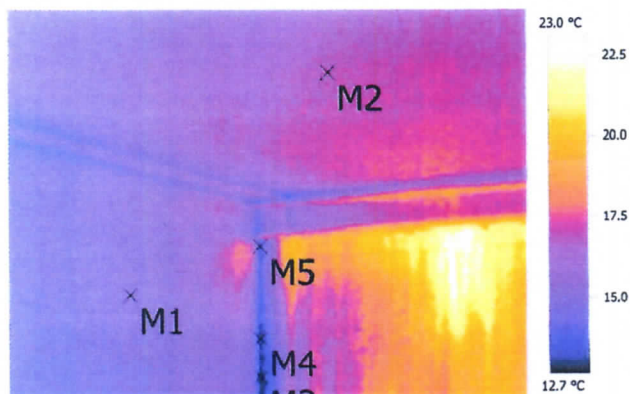
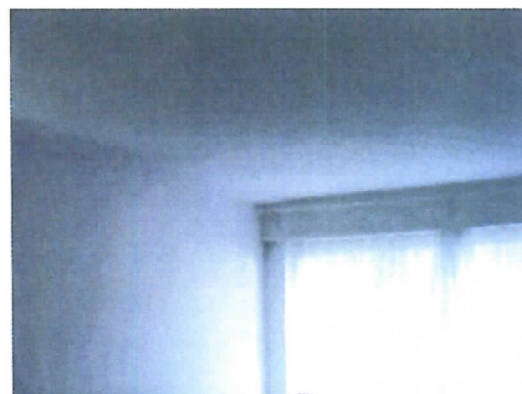
Datei: IV_00132.BMT

Messobjekte	Temp. [°C]	Emiss.	Refl. Temp. [°C]	Bemerkungen
Messpunkt 1	15.7	0.95	20.0	aw sued wozi
Messpunkt 2	17.0	0.95	20.0	decke wozi
Messpunkt 3	12.7	0.95	20.0	sw - ecke wozi
Messpunkt 4	13.0	0.95	20.0	sw - ecke wozi
Messpunkt 5	13.4	0.95	20.0	sw - ecke wozi

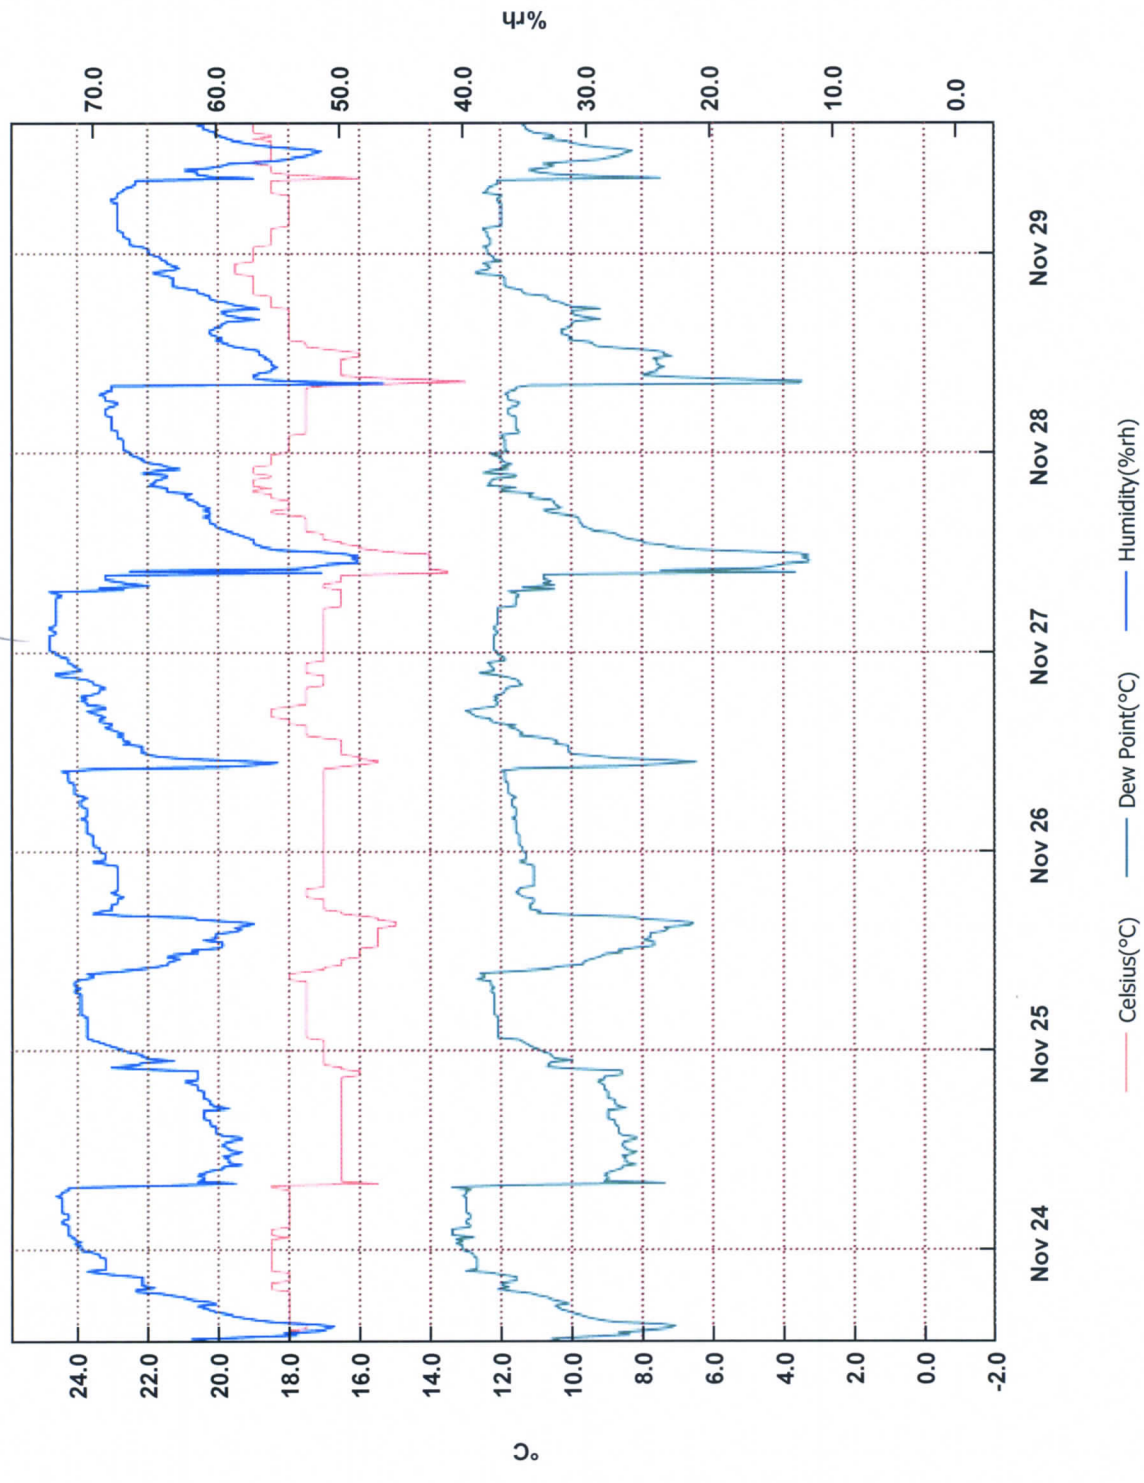
sv17 dl 2 / Kiz

Diese liegt bei einem angenommenen "Normklima" in der Uebergangszeit von 20 °C und 50 % relativer Feuchtigkeit bei 8.6 g/m³. Im vorliegenden Fall beträgt der Feuchtigkeitsgehalt der Raumluft z.B im Kinderzimmer bei einer Raumtemperatur von 17.4 °C und einer maximalen relativen Feuchtigkeit von 73.5 % jedoch bereits 11.3 g/m³ und liegt damit um mehr als 1/3 darüber.

Max: 19.5
Min: 13
Avg: 17.4

Max: 13.4
Min: 3.3
Avg: 10.7

Max: 73.5
Min: 46.5
Avg: 65.2

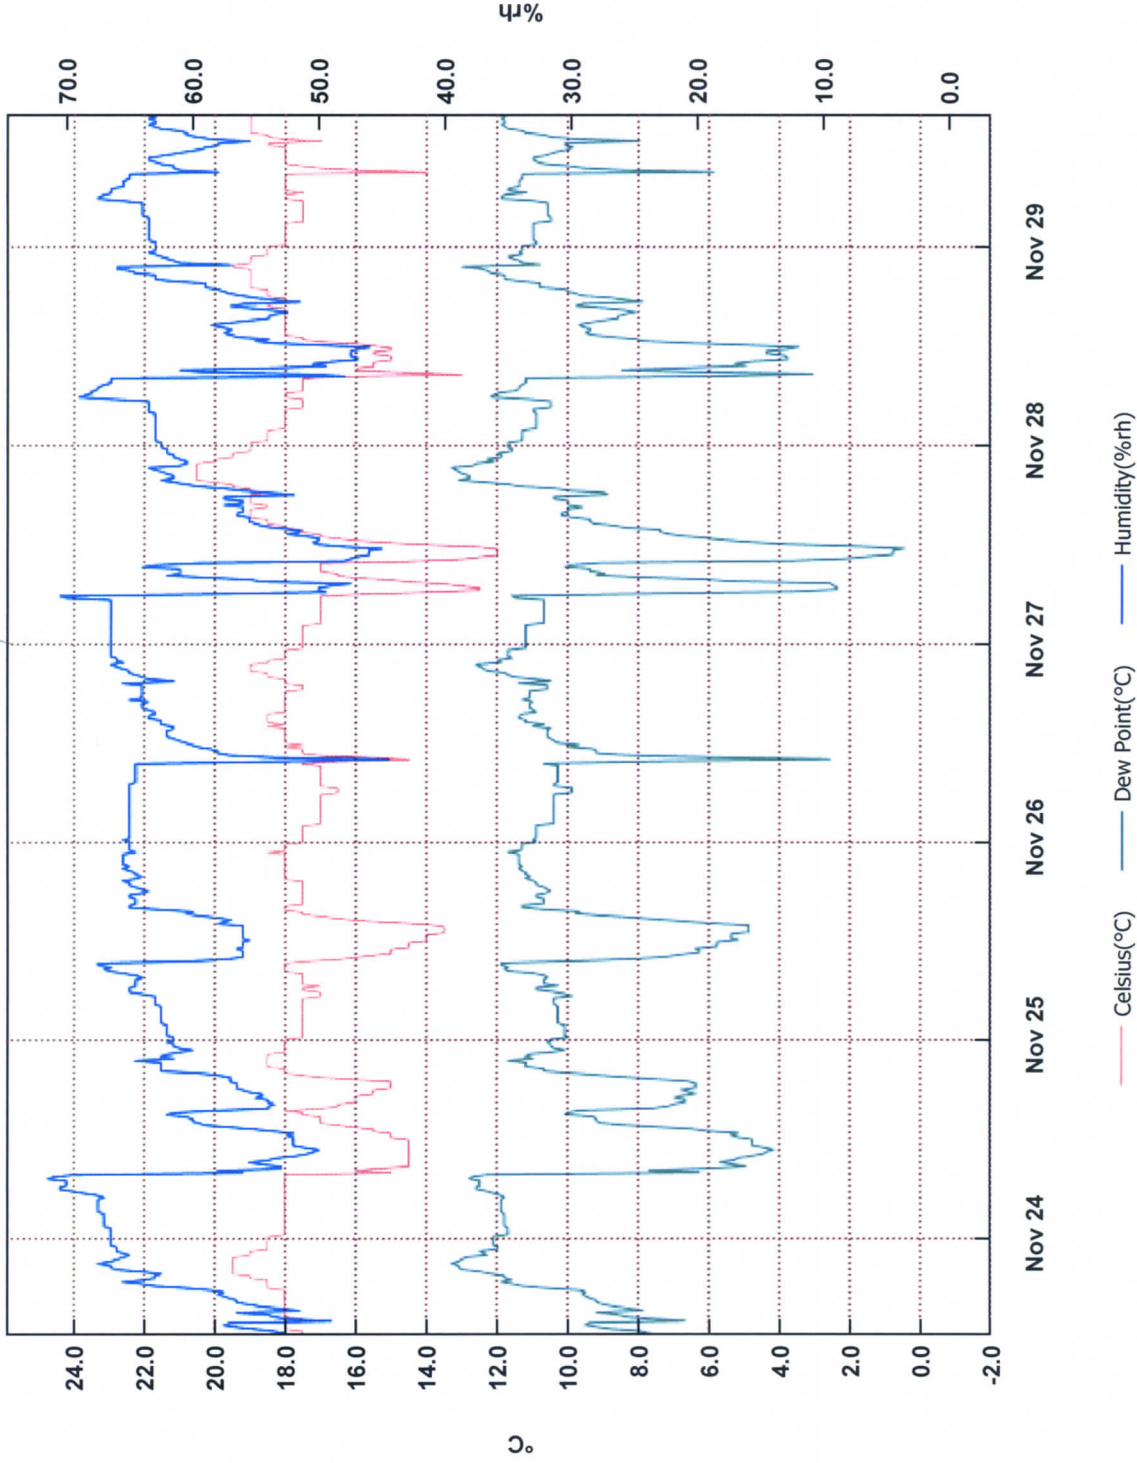
sv17 dl 6 / NOZ

Celsius(°C)	
Max: 20.5	Min: 12
Avg: 17.5	Std: 1.5
Dew Point(°C)	
Max: 13.3	Min: 0.5
Avg: 9.8	Std: 2.4
Humidity(%rh)	
Max: 71.5	Min: 44.5
Avg: 61	Std: 5.4

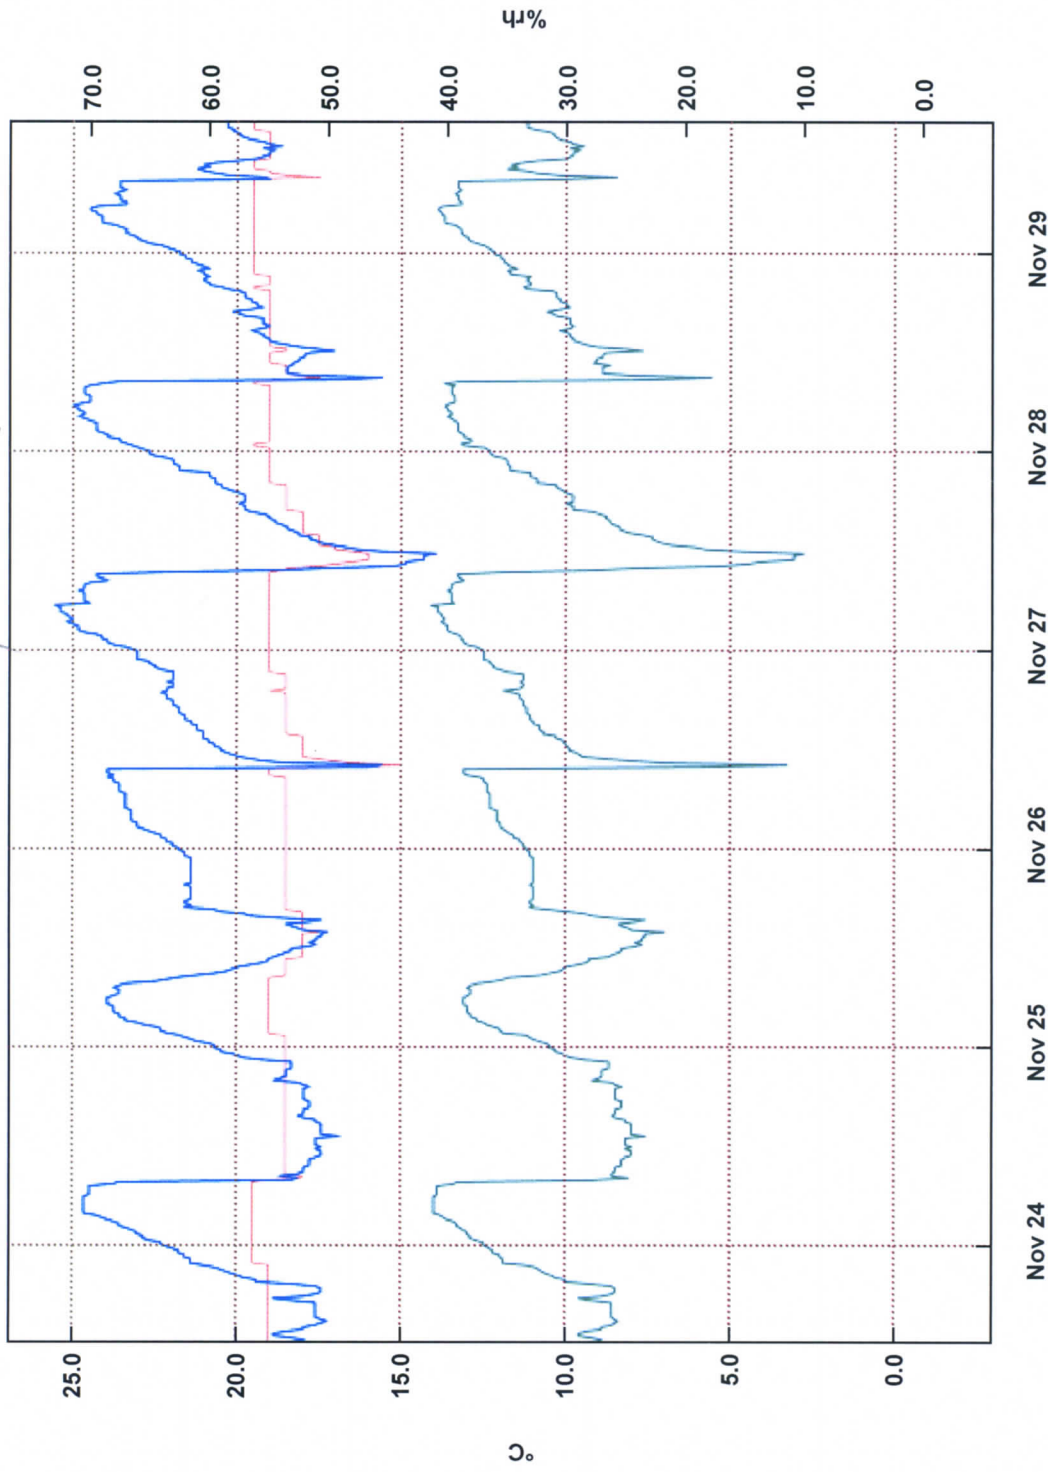
sv17 dl 7 / Schichten

Celsius(°C)	
Max: 19.5	Min: 1.5
Avg: 18.8	Std: 0.6

Dew Point(°C)	
Max: 14.1	Min: 2.8
Avg: 10.9	Std: 2.1

Humidity(%rh)	
Max: 73	Min: 41
Avg: 60.4	Std: 7
