## Feuchteschäden in Wohnungen. Wer ist schuld?

Dr. J. Blaich, EMPA Dübendorf

Artikel erschienen in «Der Schweizerische Hauseigentümer», Nr. 18/1991

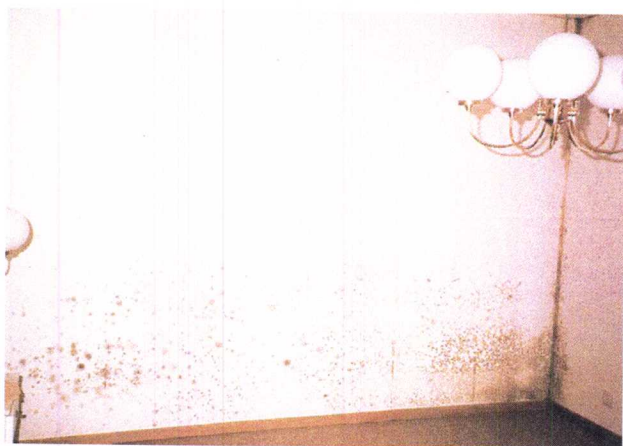
Bild 1 (D-449-1.09)

kälter. Nach den Erfahrungswerten der EMPA kann die Abkühlung 2° bis 6°C ausmachen. Deshalb kann sich hinter einem Möbel Kondenswasser niederschlagen und zu Feuchteschäden an der Wand und am Möbel selbst führen.

Bild 1 zeigt dies am Beispiel eines Schlafzimmers, dessen Aussenwand mit Möbeln verstellt war.

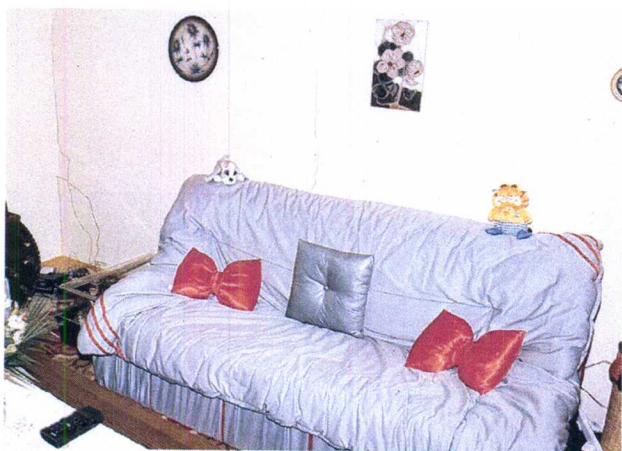
Bild 2 (D-582-1.03)

Besondere Vorsicht ist geboten in Parterrewohnungen, weil dort die Aussenwände durch Wärmeabgabe an die betonierten, kühlen Kellerwände ohnehin oft etwas unterkühlt sind. Kuschelige Polstermöbel wie in Bild 2 halten die Wärme besonders gut von der Aussenwand ab und sind deshalb gefährlich.

Langzeitmessungen ergaben, dass hinter der in Bild 2 gezeigten Polstergruppe die Wand bei einer Innentemperatur von +20°C und einer Aussentemperatur von 0°C um 5.5°C kälter war als neben der Polstergruppe, vgl. Bild 3.

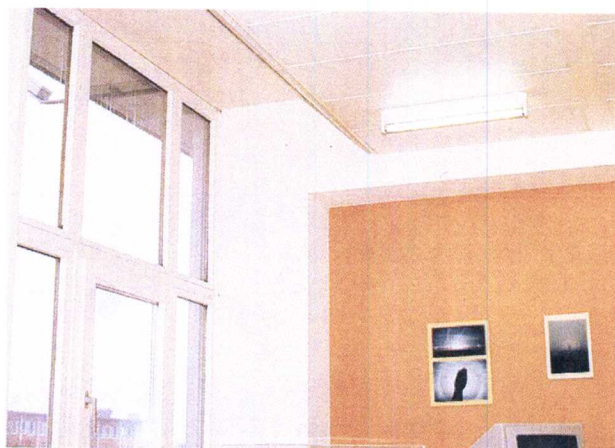
Bild 4 (D-656-1.06)

Fenster sind normalerweise das mit Abstand kälteste Bauteil eines Gebäudes. Bild 4 zeigt einen Raum mit einem grossen Fenster in der linken Bildhälfte und einer braun gestrichenen Aussenwand. Bild 5 zeigt denselben Raum, aufgenommen

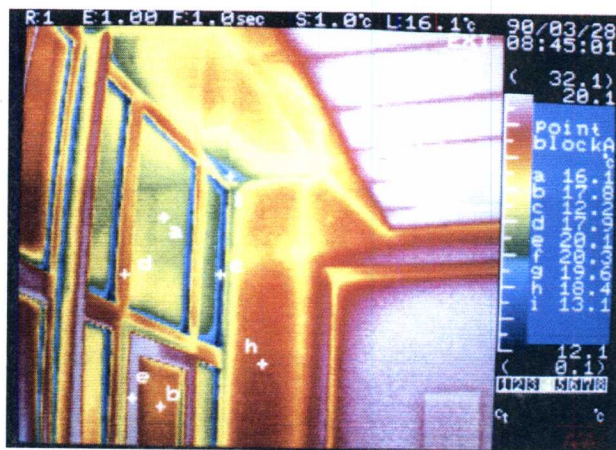
Bild 5 (D-656-1.05)

mit einer Infrarotkamera im Winter bei einer Aussentemperatur von  $-1^{\circ}\text{C}$ .

Die Infrarotkamera fotografiert, vereinfacht ausgedrückt, die Temperatur an der Oberfläche der Bauteile. Die Oberflächentemperaturen nehmen in Bild 5 von rosa über rot, orange, gelb, grün, hellblau zu dunkelblau ab. Die Decke und die braune Aussenwand sind in Bild 5 rosarot und mit  $20^{\circ}\text{C}$  am wärmsten (Die Temperaturen der Messpunkte a bis i sind in der rechten Bildhälfte in  $^{\circ}\text{C}$  angegeben). Die Ränder der Isolierglasscheiben sind dunkelblau und mit rund  $12^{\circ}\text{C}$  am kältesten. Die Scheibenfläche ist bei ca. 16 bis  $17^{\circ}\text{C}$  meist grünlich.

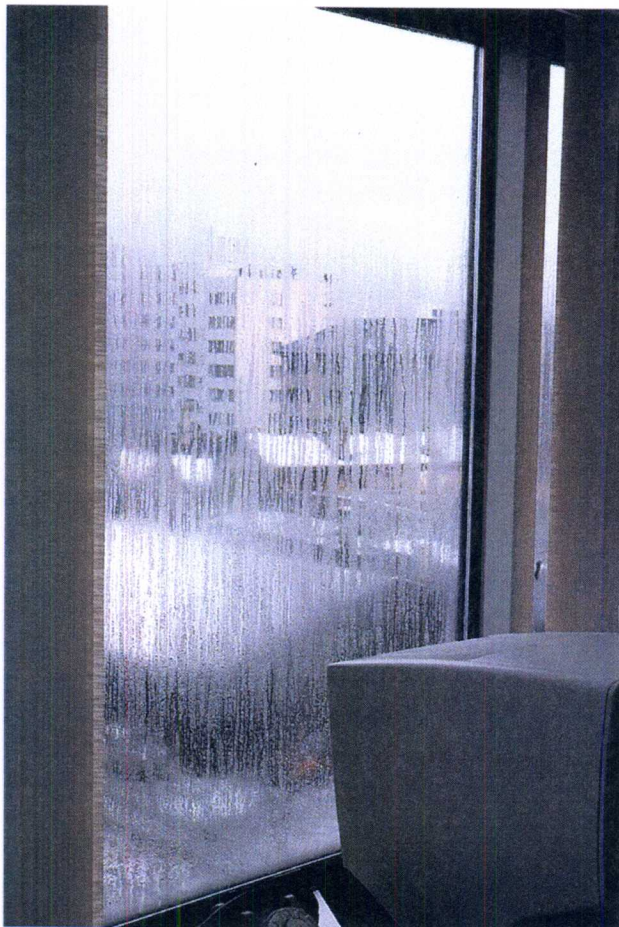
Bild 6 (D-101-1.14)

Fenster können, weil sie allgemein so kalte Oberflächen haben, im Winter als Hilfsmittel für die Beurteilung des Lüftens der Bewohner benützt werden. Wenn die Fensterseiten raumseitig ganzflächig mit Kondenswasser beschlagen sind, dann ist die Luftfeuchtigkeit in der Wohnung in der Regel um mindestens 10 % relativer Feuchte über dem zulässigen Höchstwert, vgl. Bild 6.

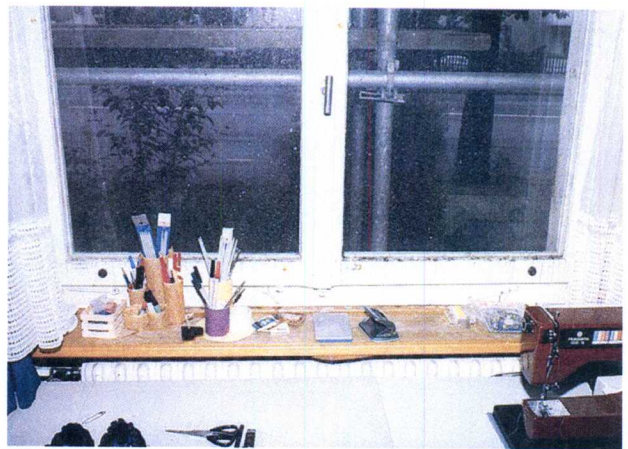
Bild 7 (D-32.00-1.19)

halten der Bewohner machen. Wenn wie in Bild 7 der Fensterkitt am unteren Scheibenrand von Schimmelpilzen bewachsen ist und auf dem unteren Rahmen Spuren von Wasserabläufen sichtbar sind, dann ist dies in ca. 90 % der Fälle ein Hinweis auf eine zu hohe Luftfeuchtigkeit, d.h. normalerweise auf ungenügendes Lüften.

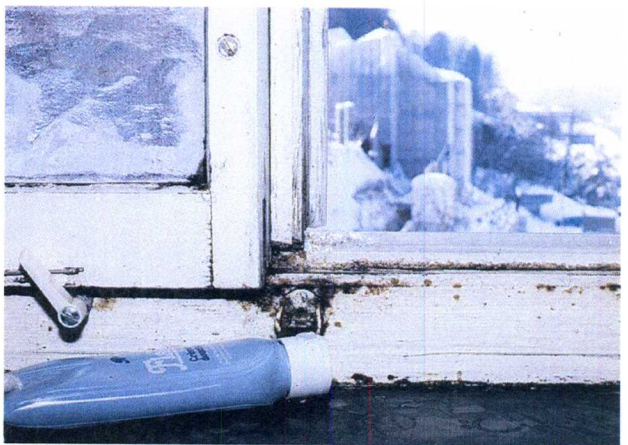
Bild 8 (D-374-1.15)

Die meisten Fenster sind zum öffnen konstruiert. Deshalb gibt es zwischen dem Fensterflügel und dem Fensterrahmen eine Fuge. Diese Fuge, die auch mit Fensterfalz bezeichnet wird, ist nie ganz luftdicht. Sie ist ausserdem im Winter kalt, so dass dort Luft aus der Wohnung kondensieren kann und Schimmelpilze wachsen können, vgl. Bild 8.

Schimmelpilze in Fensterfalten sind in der Regel ein Hinweis auf ungenügendes Lüften der betroffenen Räume. Nach den Erfahrungen der EMPA ist dies in rund 80 % der Fälle zutreffend. Bei den übrigen 20 % stehen bauliche Mängel im Vordergrund, wie mangelhafter Unterhalt der Fenster und mangelhafte Falzdichtungen.

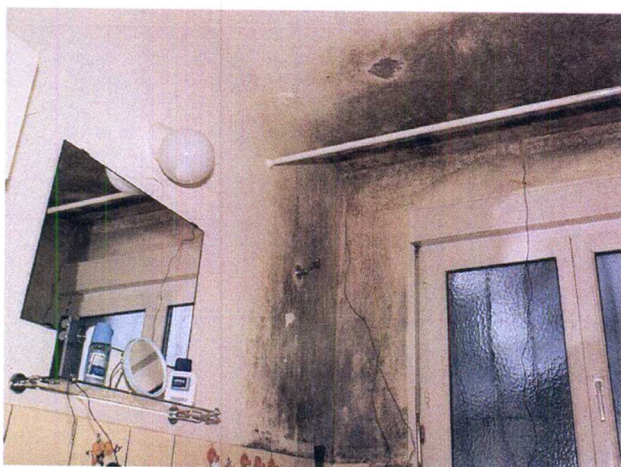
Bild 9 (D-648-1.01)

Bild 9 zeigt ein typisches Beispiel. Hier entstanden Schimmelpilze nicht nur auf der Aussenwand, sondern auch an der warmen Decke und der warmen Seitenwand. Temperaturmessungen ergaben ausserdem, dass die Wärmedämmung der Aussenwand gut war und über den Anforderungen der Baunormen lag. Die starke Schimmelpilzbildung hatte also mit baulichen Mängeln an der Wärmedämmung nichts zu tun. Hingegen lag eindeutig ein (gleichsam verständliches) Fehl-

Das Badezimmer gehörte zu einer Parterrewohnung. Unmittelbar vor dem Badezimmerfenster führte ein Fussgängerweg vorbei. Die Bewohner benutzten deshalb den Duschvorhang als Sichtschutz und hielten ihn praktisch immer zugezogen. Dadurch wirkte der Vorhang jedoch als Klimabarriere. Er reduzierte die Luftzirkulation und hinter dem Vorhang bildete sich ein kühles, feuchtes Klima. Die verputzten Wand- und Deckenflächen konnten in den Zeiträumen zwischen den Badenutzungen nicht mehr genügend abtrocknen und die Schimmelpilze konnten wachsen. Man sieht in Bild 9 übrigens sehr schön, wie das Pilzwachstum durch die Ebene des Duschvorhangs scharf begrenzt wird.

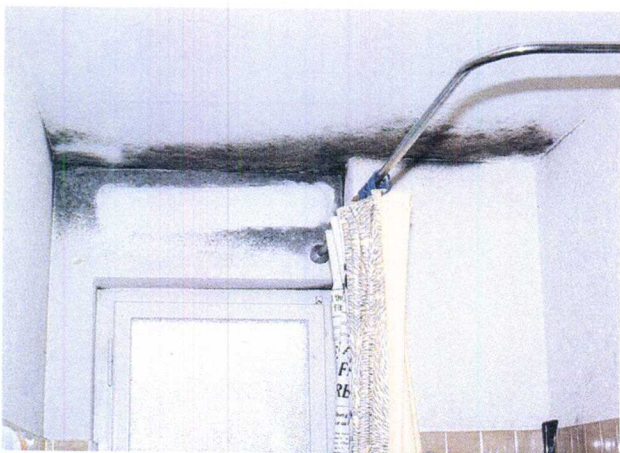
Bild 10 (D-326-1.03)

Bild 10 zeigt einen für Badezimmer typischen Pilzbefall, wie er bei ungenügendem Lüften auftritt. Die Pilze entstanden zwar an den wärmetechnischen Schwachstellen, die aber nach den Normen genügend gut isoliert waren. Hingegen wurde die Dusche sehr oft benutzt, ohne dass entsprechend gelüftet wurde.

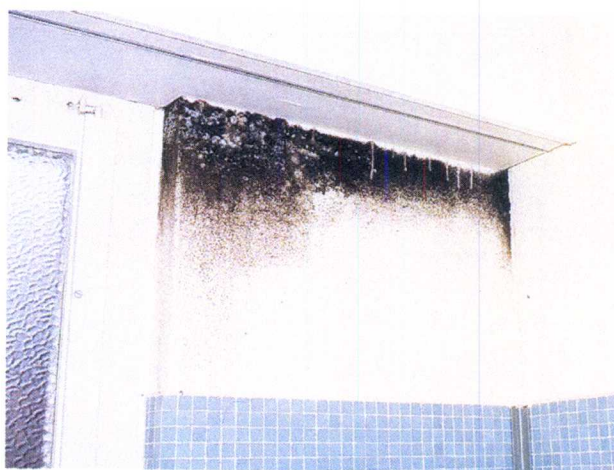
Bild 11 (D-432-1.04)

Bild 11 zeigt die Folgen eines weiteren, häufigen Fehlverhaltens der Bewohner. In diesem Badezimmer war das Fenster häufig in Kippstellung geöffnet. Die einströmende kalte Luft kühlte die seitliche Wand örtlich aus. Auf den unterkühlten Flächen bildete sich dann bei der Benutzung des Badezimmers wieder Kondenswasser, welches in den Verputz eindrang und diesen längerfristig durchfeuchtete, so dass Schimmelpilze wachsen konnten.

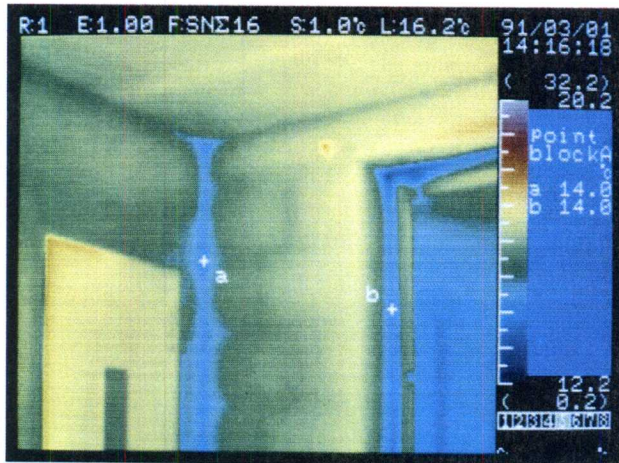
Bild 12 (D-67.00-3.14)

Wenn unter dem Fenster ein Heizkörper eingebaut ist, dann wird die Fensterleibung aufgewärmt. Die Auskühlung wird dann zu Lasten des Energieverbrauchs verhindert. Wenn dieser Heizkörper fehlt, wie dies in Bild 12 der Fall ist, dann findet die Auskühlung statt und kann mit der Infrarotkamera

Als Faustregel kann angenommen werden, dass dann die Fensterleibung ähnlich kühl ist, wie die Aussenwanddecke. In Bild 12 waren dies jeweils 14 °C.

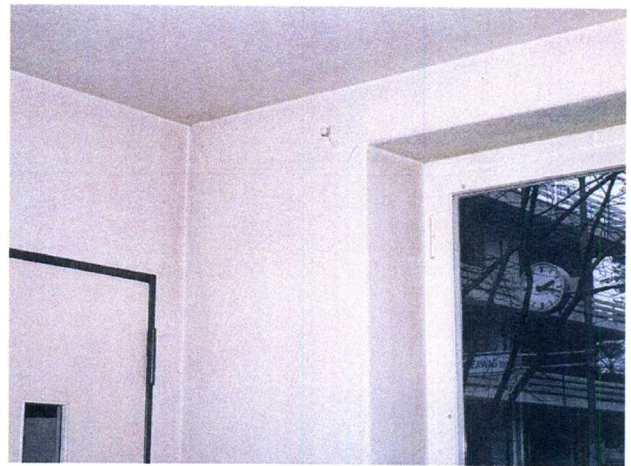
Bild 13 (D-67.00-3.13)

Räume, die in den Ecken eines Gebäudes liegen, sind für Schimmelpilze besonders gefährdet. Die Aussenwanddecke stellt eine sogenannte geometrische Wärmebrücke dar, weil die Fläche der kalten, äusseren Wandoberfläche grösser ist als diejenige der warmen, inneren Wandoberfläche. Dadurch ergibt sich ein Ungleichgewicht zwischen dem äusseren Wärmeabfluss und dem inneren Wärmenachschub, so dass die Wand in der Raumecke kälter wird als in der übrigen Fläche. Nach den Erfahrungen der EMPA beträgt die Differenz bei Altbauten unter Winterbedingungen ca. 2 bis 4 °C. Die oberste und unterste Ecke der Raumkante kann noch kälter sein. Bild 12 zeigt die Aufnahme einer Aussenwanddecke mit einer Infrarotkamera. Der Temperaturabfall in der Raumkante ist an der blauen Farbe deutlich erkennbar. Bild 13 zeigt die gleiche Situation mit normaler Kamera aufgenommen.

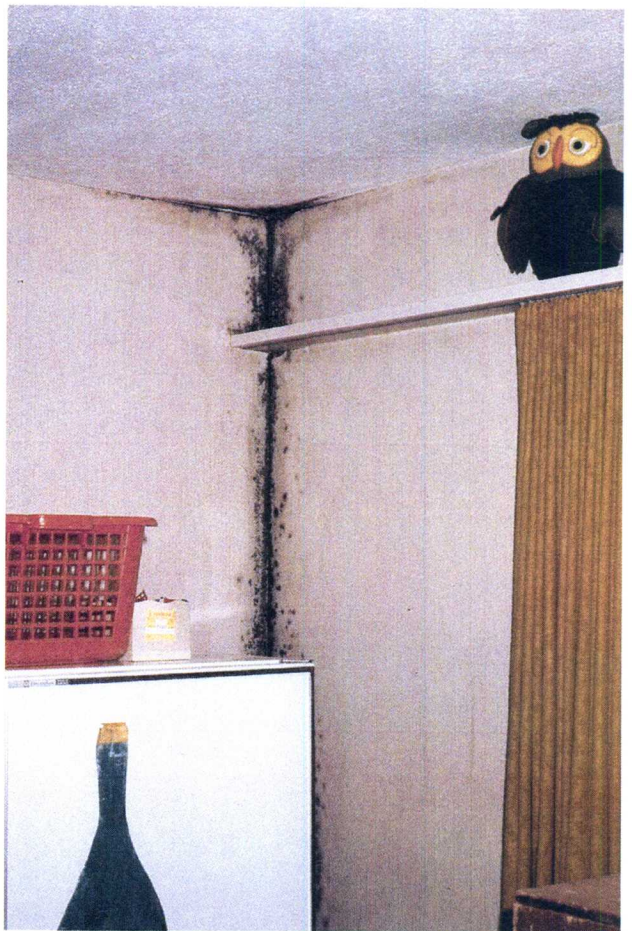
Bild 14 (D-235-1.06)

Aus den Messungen, die von der EMPA in Wohnbauten durchgeführt wurden, geht hervor, dass die Gebäudeecken den Mindestanforderungen der Normen normalerweise genügen. Deshalb sind in rund 90 % der Fälle Schimmelpilze in der vertikalen Raumkante einer Aussenecke ein Hinweis auf mangelhaftes Wohnerverhalten. Meist liegt ungenügendes Lüften vor. Andere Ursachen sind die Möblierung von Aussenwanddecken oder das Verdecken dieser Ecke mit schweren Vorhängen, was vor allem in Altbauten risikoreich sein kann. Bild 14 zeigt ein für den Schadentyp 5 typisches Erscheinungsbild.

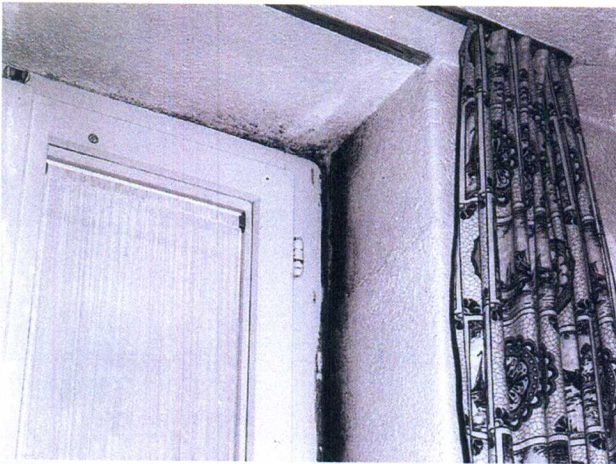
Bild 15 (D-32-1.09)

Schimmelpilze treten besonders häufig in den Fensterleibungen von Bad- und Küchenfenstern auf, weil in diesen Räumen

einerseits die Feuchtigkeit eher hoch ist und zum andern oft ein Heizkörper unter dem Fenster fehlt, vgl. Bild 15.

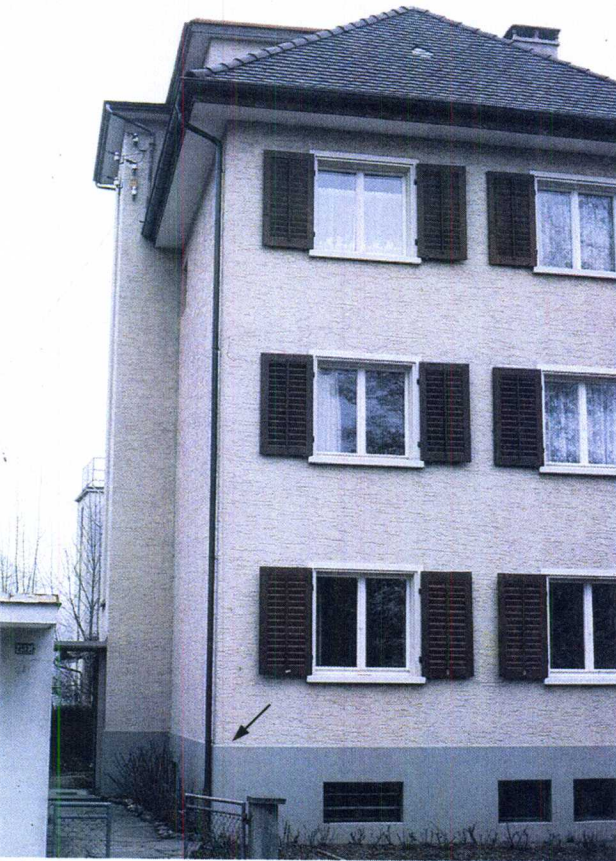
Bild 16 (D-623-1.01)

In Altbauten sind Parterrewohnungen in bauphysikalischer Hinsicht oft benachteiligt. Bild 16 zeigt ein typisches Gebäude. Die Aussenwände bestehen aus einem 32 cm dicken, verputzten Backsteinmauerwerk. Die Geschossdecken sind betonierte, ebenfalls das ganze Kellergeschoss, das etwa 1 Meter über das Erdreich reicht.

Beton ist ein guter Wärmeleiter. Ueber das betonierte Kellergeschoss fliesst Wärme ab. Diese Wärme wird der Parterrewohnung entzogen. Deren Aussenwände sind deshalb in einem ca. 10 bis 20 cm breiten Streifen oberhalb dem Fussboden kühler, als in den darüber liegenden Wohnungen. Besonders kühl ist die untere Gebäudeecke, vgl. Pfeil in Bild 16. In dieser Ecke ist Schimmelpilzbefall häufig, vgl. Bild 17.

Wenn in Altbauten in den unteren Aussenwanddecken Schimmelpilze auftreten, sind meistens bauliche Massnahmen angezeigt. Als Minimallösung genügt es normalerweise, wenn die Betonaussenwände des Kellergeschosses mit einer äusseren Wärmedämmung versehen werden. Besser ist es, wenn das ganze Gebäude mit einer äusseren Wärmedämmung (Aussenisolation) eingekleidet wird.

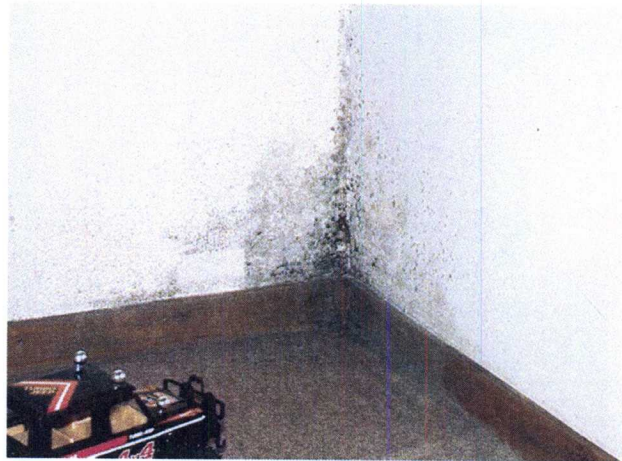
Bild 17 (D-623-1.05)

Die von der EMPA in verschiedenen Altbauten durchgeführten Temperaturmessungen lassen den Schluss zu, dass die untere Aussenwanddecke in Hochparterre-Wohnungen in vielen Fällen eine unzulässige Wärmebrücke darstellt. Die in den Normen geforderten, minimalen Oberflächentemperaturen wurden in ca. 70-80 % der Fälle nicht erreicht. Diese Aussage gilt nicht für Altbauten mit Holzbalkendecken, oder wenn das Erdreich bis zur Kellerdecke reicht, was etwas günstiger ist.

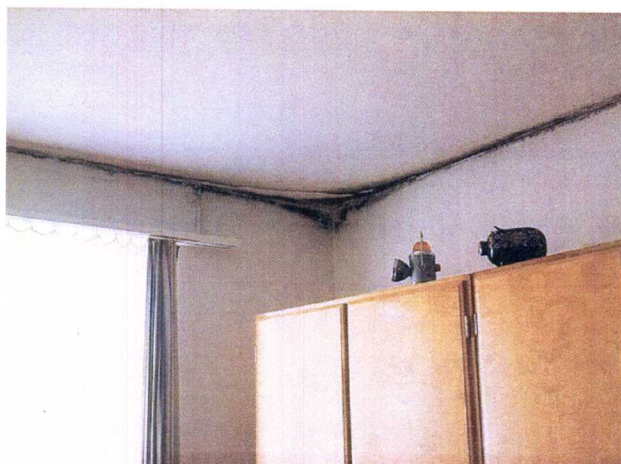
Bild 19 (D-32.00-1.03)

vielen Fällen bauphysikalisch benachteiligt, wenn die Decke aus Beton besteht. Es ist zwar einfach, die Betondecke auf der Oberseite mit einer Wärmedämmung zu versehen, so wie dies bei Flachdächern auch üblich ist. Problematisch ist jedoch der Dachrand. In Bild 16 ist es das betonierete Vordach, welches Wärme ableitet, in Bild 18 ist es die Betonbrüstung der Dachterrasse. In beiden Fällen werden die Aussenwände beim Dachanschluss ausgekühlt und es kann sich im Innern ein typischer Schimmelpilzstreifen bilden, vgl. Bild 19.

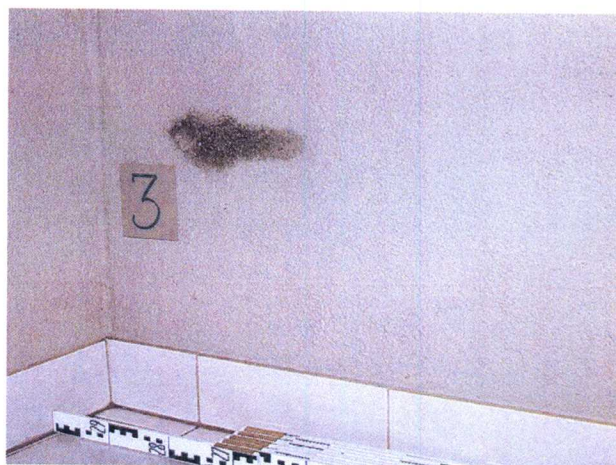
Bild 21 (D-490-1.05)

Bild 21 zeigt die Aussenwand eines Badezimmers mit einem zunächst unerklärlichen Schimmelpilz-Flecken. Die Aussenwand bestand aus Sichtbeton mit einer verputzten inneren Wärmedämmung aus Kork. Temperaturmessungen zeigten, dass beim Flecken die Wandtemperatur unter dem zulässigen Minimum lag. Beim Freispitzen des Verputzes wurde sichtbar, dass der Kork an dieser Stelle wegen einer Elektroleitung entfernt war und durch Gipsmörtel ersetzt wurde, vgl. Bild 22.

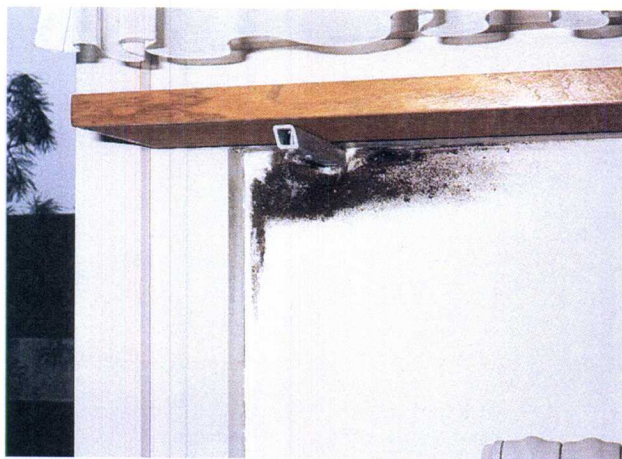
Bild 20 (D-235-1.11)

90% der Fälle ein Hinweis auf eine lokale Wärmebrücke. Bild 20 zeigt ein typisches Beispiel. Hier wurde eine Metallkonsole für ein Fensterbrett eingemörtelt. Zementmörtel leitet die Wärme etwa 3-mal besser als Backsteine. Die gute Wärmeleitung von Metall ist allgemein bekannt.
