Liegenschaft [REDACTED]

Archiv Untergeschoss

Schimmelbefall + Verputzschäden

Feuchtigkeitsuntersuchung vom 5.10.2023

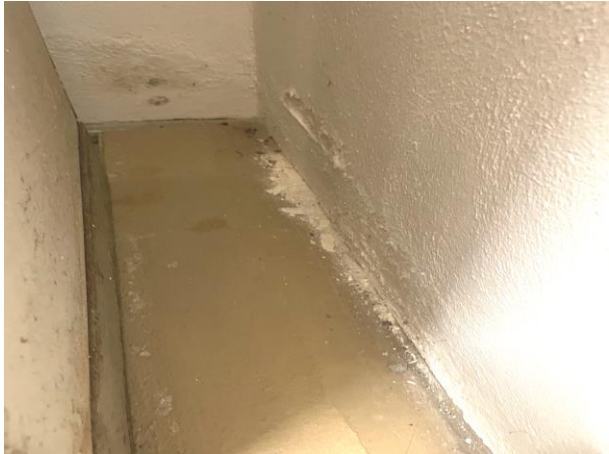
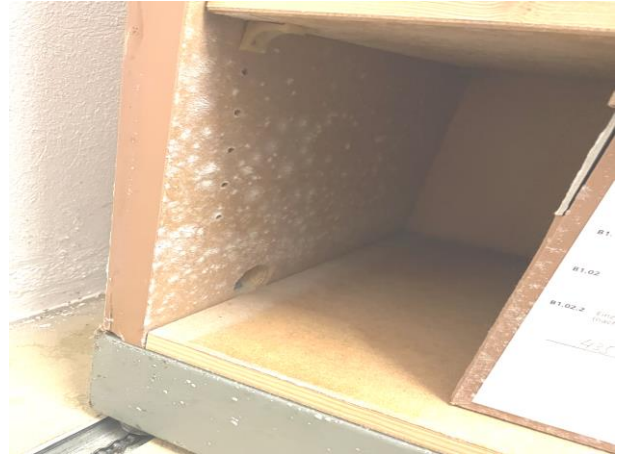
Die Wände weisen Verfärbungen, Salzausblühungen und Putzabspaltungen auf.

Im Bereich der Putzschäden an der ostseitigen Aussenwand hinter der Compactusanlage zeigen sich Messwerte zwischen 134 - 164 von möglichen 200 Punkten. Das Mauerwerk weist in diesem Bereich einen hohen bis sehr hohen Feuchtigkeitsgehalt auf.

Verantwortlich für die vereinzelt Putz- und Anstrichschäden an den Aussen- und Zwischenwänden in Form von Verfärbungen, Salzausblühungen und Absprengungen sind primär die in der kapillar aufsteigender Feuchtigkeit enthaltenen Mineralsalze (Nitrate, Chloride, Sulfate usw., im Volksmund auch Salpeter genannt) aus dem Erdreich. In der Verdunstungszone der aufsteigenden Feuchtigkeit werden die Salze an die Putzoberfläche transportiert und gehen beim Kontakt mit Luft vom gelösten in den festen Zustand über, um schlussendlich durch den damit verbundenen Kristallisationsdruck zuerst den Anstrich und schlussendlich den Verputz zu zerstören.

Auf Grund der ungenügenden Platzverhältnisse im Bereich der Compactusanlage können die Putzschäden nur lokal für eine beschränkte Zeit behoben werden.

Für eine langfristige Sanierung der Putzschäden muss zuerst die aufsteigende Feuchtigkeit mit den darin enthaltenen bauschädlichen Mineralsalzen unterbrochen werden. Anschliessend wird ein spezielles Putzsystem zur Aufnahme der im Mauerwerk noch vorhandenen Salze aufgebracht. Als Anstrich darf anschliessend nur ein dampföffenes mineralisches Produkt aufgebracht werden.

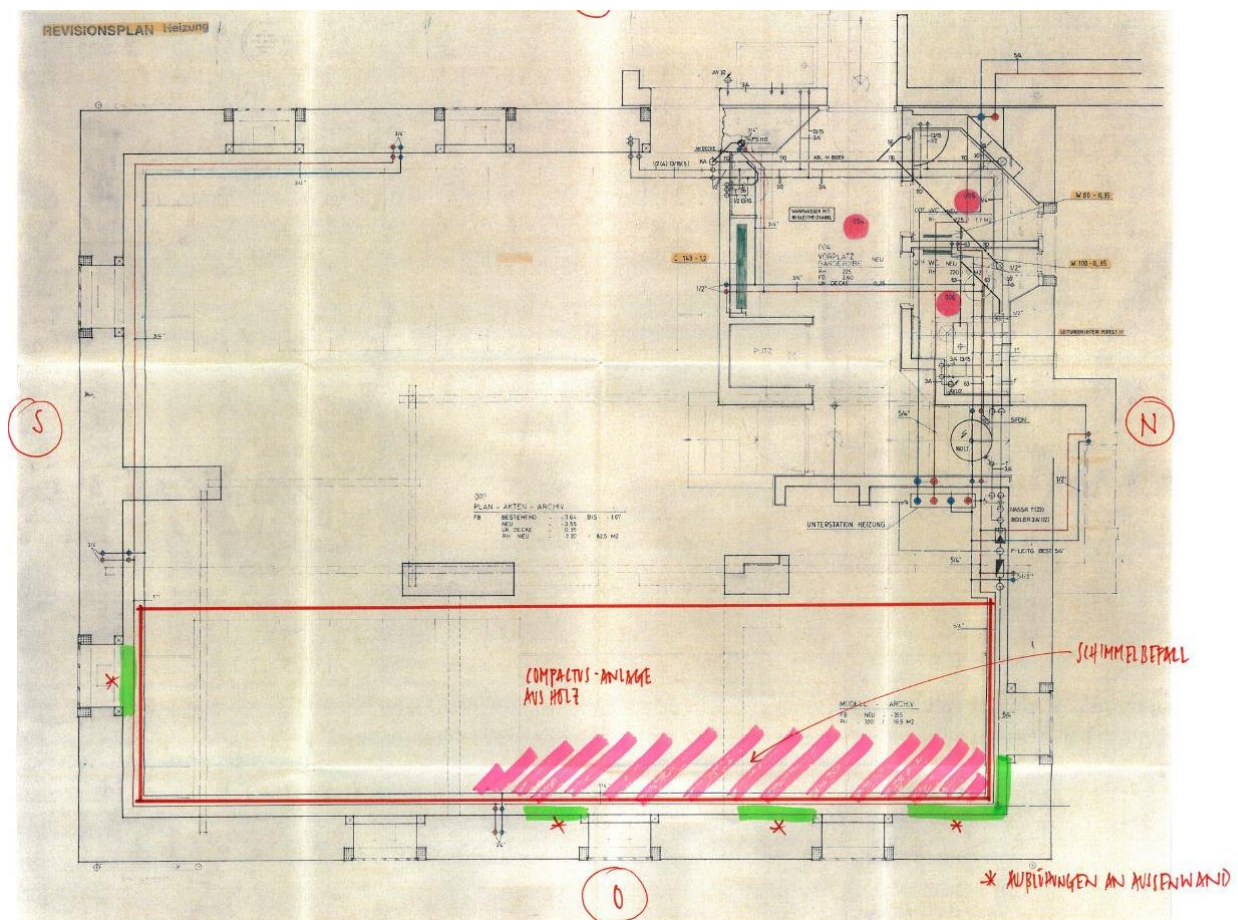
In und an den Archivschränken zeigt sich Schimmelfall.

Der Schimmelbefall in und an den Archivschränken der Compactusanlage deutet auf ein Klimaproblem hin. Generell gilt:

Der in und den Archivschränken vorgefundene Schimmelbefall ist daraus resultierend gesundheitskritisch.

Der Schimmelbefall in und an den Archivschränken ist zu entfernen, da sämtliche Schimmelpilzspuren resp. Sporen erfasst werden müssen. Wir empfehlen dafür die Firma Schlagenhauf AG in Meilen. Verlangen sie dort Herr Erwin Haas. Sind auch die Akten in den Archivschachteln betroffen, empfehlen wir für die professionelle Reinigung der Akten die Firma

Von Schimmel befallene Archivschachteln sind durch neue zu ersetzen.

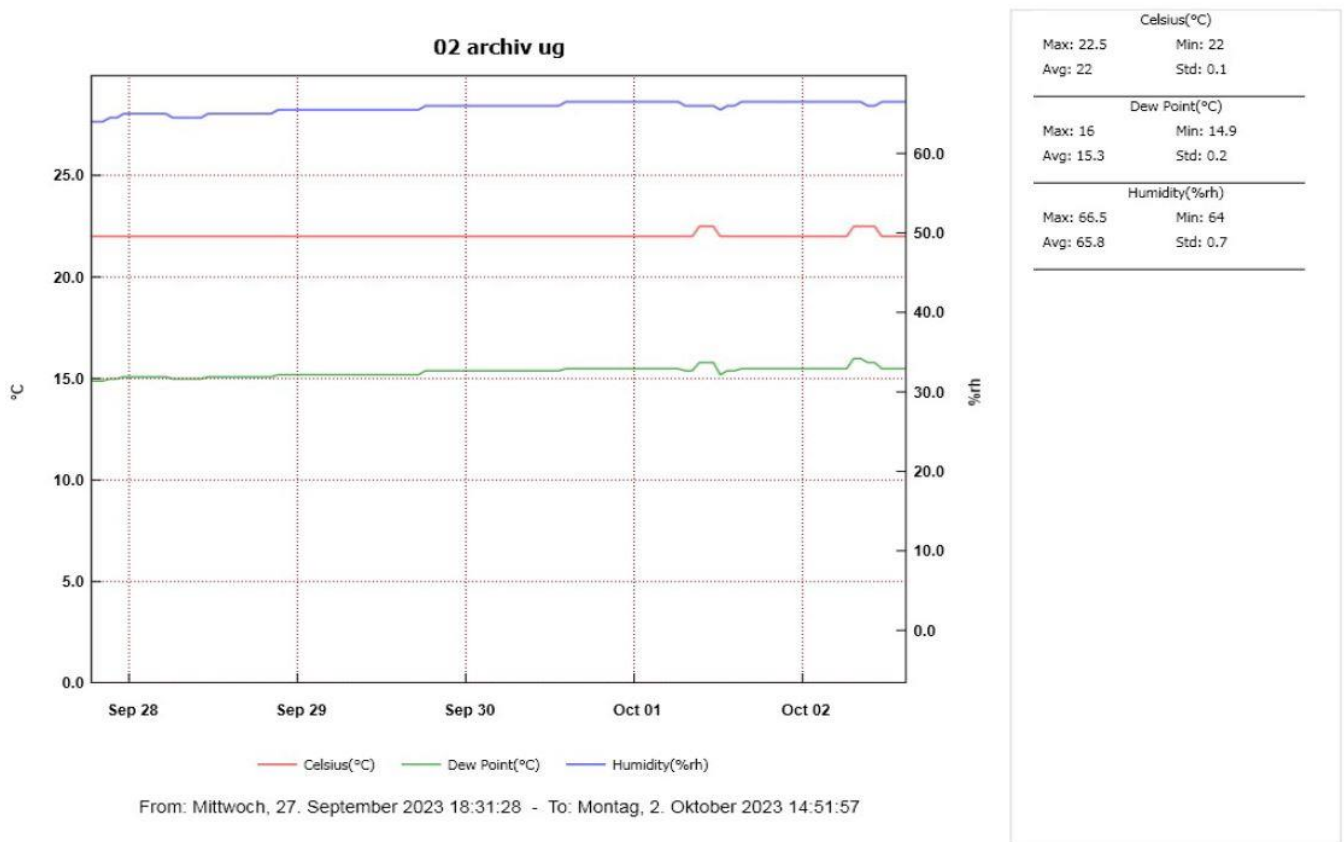
Minimum 22.0/Mittel 22.0/Maximum 22.5 °C.

Die Raumtemperatur bewegt sich innerhalb des Normbereiches und trägt nicht zum Schimmelbefall bei.

Minimum 64/Mittel 65.8/Maximum 66.5 %.

Der Feuchtigkeitsgehalt der Raumluft ist zu hoch. Dies umso mehr, als es sich im vorliegenden Fall um ein Archiv mit heiklen Akten und Unterlagen handelt.

Minimum 14.9/Mittel 15.3/Maximum 16.0 °C.

Durch die hohe relative Feuchtigkeit steigt auch die Taupunkttemperatur und reduziert so den Abstand zur Oberflächentemperatur. Ist der Unterschied zu gering, besteht die Gefahr für die Bildung von Oberflächenkondensat und auf organischen Untergründen von Schimmel.

Um in Zukunft Schimmel im Archiv zu verhindern, sind zudem folgende Klimawerte einzuhalten:

Raumtemperatur ganzjährig 20 °C.

Relative Feuchtigkeit ganzjährig 50 %.

Da sich die Einhaltung dieser Klimawerte im Archiv mit dem üblicherweise in Wohn- und Arbeitsräumen vorgenommenen Luftaustausch als schwierig bis unmöglich erweisen dürfte, ist der Einbau einer Luftentfeuchtungsanlage vermutlich nicht zu umgehen. Wir empfehlen dafür die Firma Lunor AG in Zürich-Leimbach, Tel. 044 488 6660. Verlangen sie dort Herrn Joannis Pistolas oder Herrn Thomas Kull.

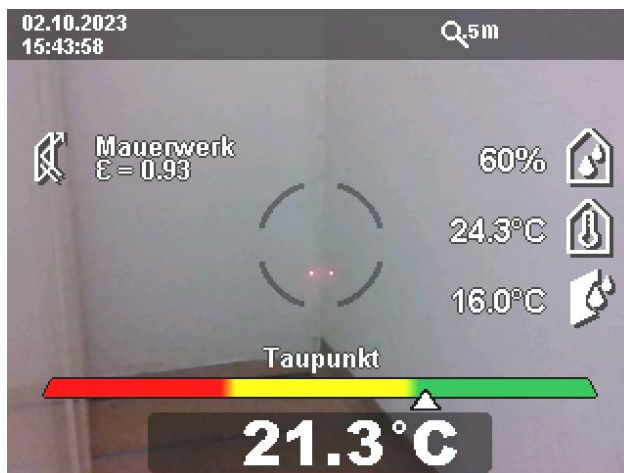
Relative Feuchtigkeit 60 %

Raumtemperatur 24.3 °C

Taupunkttemperatur 16.0 °C

Oberflächentemperatur 21.3 °C

Bildung Oberflächenkondensat ausgeschlossen.

Die Oberflächentemperatur liegt 5.3 °C über der Taupunkttemperatur und ist deshalb zumindest zum Zeitpunkt dieser Untersuchung nicht Ursache für den Schimmelbefall.
