Gemeindehaus XXX  
Hauptstrasse XXX, XXX  
Feuchtigkeitsschäden Gewölbekeller  
Untersuchungsbericht vom 18.10.2024

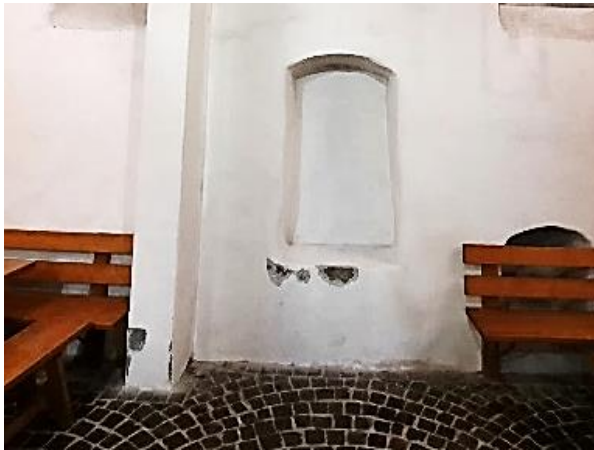
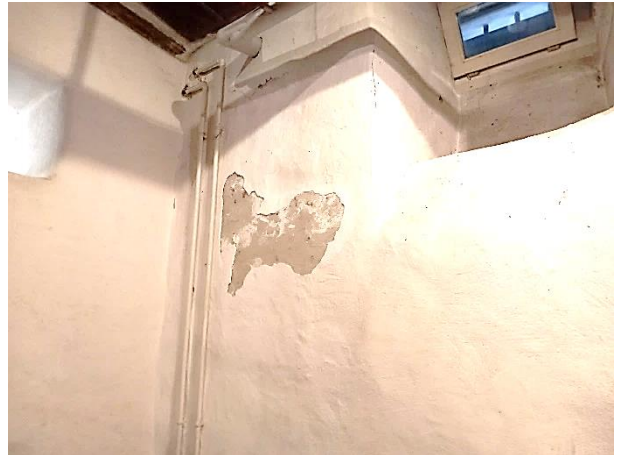
#### Gewölbekeller

Lokale Putz- und Anstrichschäden sowie ausgebleichter Anstrich.

Die lokalen Putzschäden können mit einem Sanierputz ausgebessert und mit einem mineralischen Anstrich versehen werden.

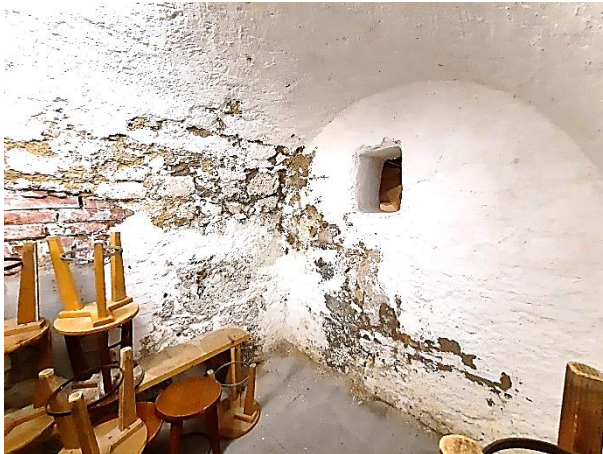
#### Nebenraum

Verfärbungen, Salzausblühungen und abplatzender Putz/Anstrich.

Die Messprofile 1 - 3 (Aussenwand) zeigen Werte von 60 - 100 von möglichen 100 Punkten.  
Das Mauerwerk weist auf allen 3 Höhen einen hohen bis sehr hohen Feuchtigkeitsgehalt auf. Dies deutet auf Feuchtigkeitszutritt nicht nur aus dem Sohlenbereich, sondern auch aus der seitlichen Erdberührung.

Die Putz- und Anstrichschäden zeigen das typische Bild kapillar aufsteigender Feuchtigkeit. Die darin enthaltenen Mineralsalze, unter anderen Sulfate, Chloride und Nitrate gehen in der Verdunstungszone der aufsteigenden Feuchtigkeit vom gelösten in den kristallinen Zustand über und führen durch den dabei entstehenden Kristallisationsdruck zum Abstossen des Anstrichs und zur Zerstörung des Verputzes.

Durch den hohen Feuchtigkeitsgehalt der Raumluft nehmen die auf der Wandoberfläche auskristallisierten Salze zudem Feuchtigkeit hygroskopisch auf und verstärken so das Schadenbild.

Auffallend an diesem Objekt ist die Menge der auskristallisierten Mineralsalze, welche bei der Instandsetzung unbedingt spezieller Beachtung bedürfen.

Auf Grund des Schadenbildes sowie des Alters des Objektes muss davon ausgegangen werden, dass keine oder bestenfalls eine schadhafte Horizontal- und/oder Vertikalabdichtung vorhanden ist.

Soll ein feuchtigkeits- und salzbelastetes Mauerwerk langfristig instandgesetzt werden, sind **immer** 2 Schritte notwendig, nämlich

Schritt 1: Unterbrechen aufsteigende Feuchtigkeit.

Schritt 2: Instandsetzung schadhafter Putz.

Nach Unterbrechung der aufsteigenden Feuchtigkeit erfolgt als 2. Schritt die sogenannten flankierenden Massnahmen, d.h. die Sanierung des schadhaften Putzes durch ein spezielles Putzsystem, welches in der Lage sein muss, die über Jahre wenn nicht Jahrzehnte im Mauerwerk abgelagerten Mineralsalze, in der Fachsprache als Restsalze bezeichnet, langfristig in seinem Gefüge aufzunehmen, ohne auf der Putzoberfläche zu den bekannten Putzschäden in Form von Verfärbungen, Salzausblühungen sowie Anstrich- und Putzabplatzungen zu führen. Im Normalfall ist dies ein Sanierputzsystem gemäss Richtlinien WTA (wissenschaftlich-technische Arbeitsgemeinschaft für Bauwerkserhaltung und Denkmalpflege). Von der Verwendung eines nicht den WTA-Richtlinien entsprechenden Sanierputzes raten wir ab.

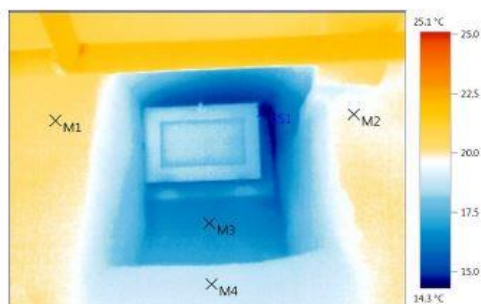
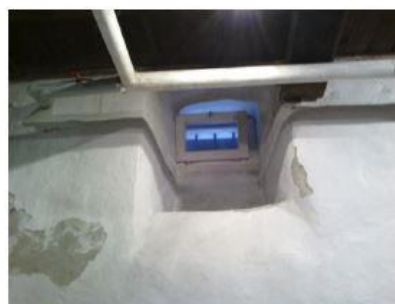
Datei: IR000218.BMT

Messung mittels Wärmebildkamera. Dargestellt ist nur die Aufnahme mit der tiefsten Oberflächentemperatur im gesamten Gewölbekeller von 14.3 °C. Alle Aufnahmen siehe Anhang.

| Messobjekte | Temp. [°C] | Emiss. | Ref. Temp. [°C] | Bemerkungen |
|---|---|---|---|---|
| Kältester Punkt 1 | 14.3 | 0.93 | 20.0 | RF 94.1% ---> Schimmelgefahr* |

RT 20.3° / RF 64.5% / TPT 13.4° / OFT 14.3°

Die Messungen im Bereich der Fenster zeigen tiefste Oberflächentemperaturen von 14.3 - 16.4 °C. Sie liegen damit entweder nur knapp oder mehrheitlich unter dem mindestens geforderten Abstand von 3 °C zur Taupunkttemperatur von 13.4 °C. Daraus resultieren bei einem Schwellenwert für Schimmelbildung von 80 - 85 % Werte für die relative Feuchtigkeit von 82.6 - 94.1 % und das, obwohl die heissen und feuchten Sommertage bereits vergangen sind. Will heissen, dass die Verhältnisse im Sommer noch wesentlich kritischer waren, als zum Zeitpunkt dieser Untersuchung.

Die Oberflächentemperatur im Bereich der Fenster liegt nur knapp über der Taupunkttemperatur. Da die Wandstärke dort wesentlich geringer als die übliche Wandstärke ist, kühlt dieser Bereich bei tiefen Aussentemperaturen schneller und auch stärker ab. Die relative Feuchtigkeit beträgt dort 80-94 % und liegt damit klar über dem Grenzwert von 80-85 % für die Bildung von Oberflächenkondensat und Schimmel. Siehe Beilage Wärmebildkamera.

Verbesserung Lüftungsverhalten, d.h. Austausch warme und feuchte Raumluft gegen kältere und damit trockenere Aussenluft gem. beil. Merkblatt Lüften. Dies dürfte beim vorliegenden Objekt auf Grund der im Verhältnis zur Grösse des Raumes wenigen und erst noch kleinen Fenster schwierig umzusetzen sein. Die Installation eines genügend leistungsfähigen Luftentfeuchters dürfte dieses Problem lösen.

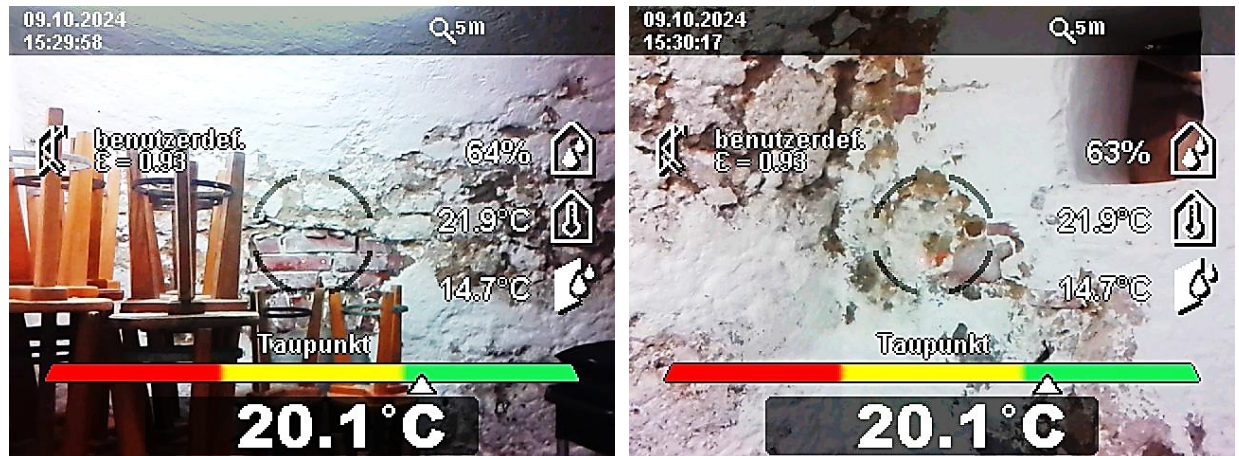
### Abstellraum

Die Oberflächentemperaturen liegen mit 20.1 °C weit über der Taupunkttemperatur von 14.7 °C. Damit besteht, abgesehen von den Putz- und Anstrichschäden infolge aufsteigender Feuchtigkeit, keine Gefahr für die Bildung von Schimmel.
