Alte Hobelwerkhalle  
Hobelwerkweg bei Nr. 45, Winterthur  
Untergeschoss  
Feuchtigkeitsuntersuchung vom 25.3.2025

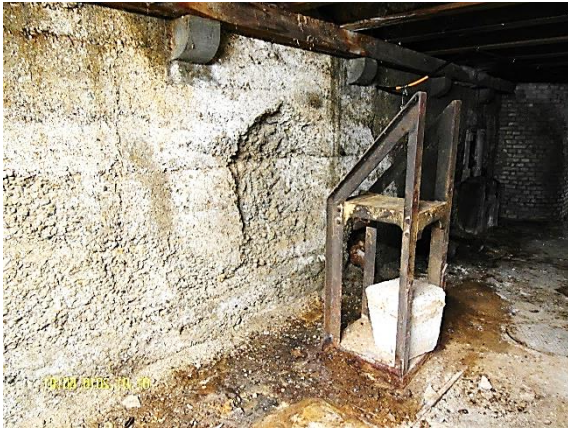
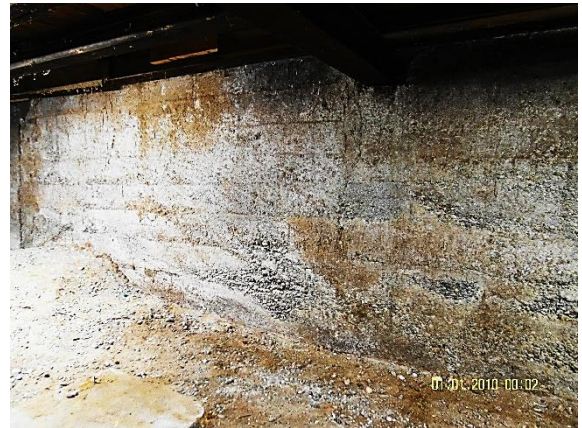
Kiesnester, Ausbrüche Mauerwerk und Schimmelbefall Mauerwerk

Die Absprengungen an den Aussenwänden zeigen das typische Bild kapillar aufsteigender Feuchtigkeit. Die darin enthaltenen Mineralsalze, unter anderen Sulfate, Chloride und Nitrate, gehen in der Verdunstungszone vom gelösten in den kristallinen Zustand über und führen durch den dabei entstehenden Kristallisationsdruck zu den teilweise grossflächigen Ausbrüchen im Mauerwerk. Daneben weist die generell fehlende Kornabstufung mit mehrheitlich grobem Geröll auf das Fehlen des entsprechenden Anteils Bindemittel in Form von Kalk und Zement.

Auf Grund des Schadenbildes sowie des Alters des Objektes scheint keine Horizontal- und/oder Vertikalabdichtung vorhanden zu sein.

Ausbesserung Ausbrüche und Verputzen/Abdichten Aussenwände.

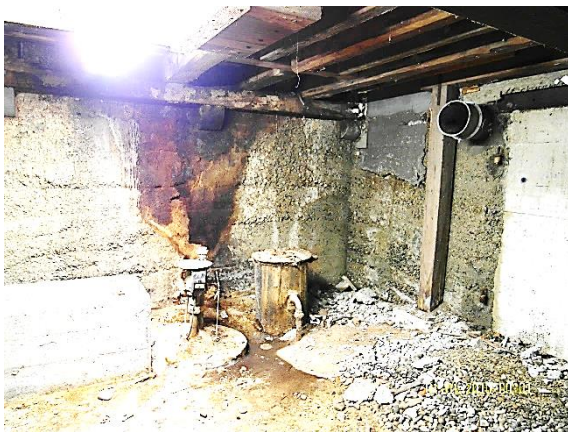
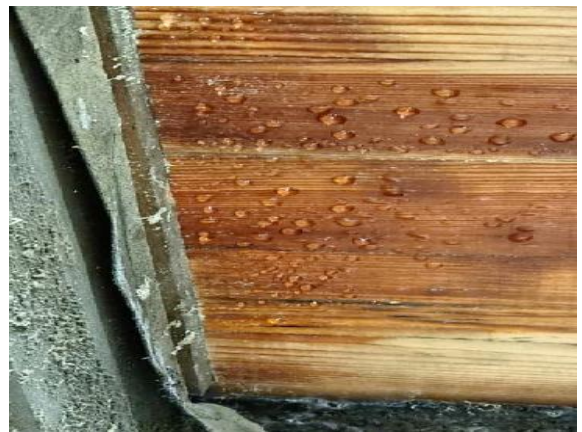
Lokale Durchfeuchtung und Schimmelbefall Aussenwand

Kondensat an Holzboden

Die Messwerte zeigen 140 - 190 von möglichen 200 Punkten. Das Mauerwerk weist demzufolge einen hohen bis sehr hohen Feuchtigkeitsgehalt auf.

Abdichten vorhandener Wassereintritte im Bereich Aussenwände. Siehe z.B. Bild Mitte links Seite 3.

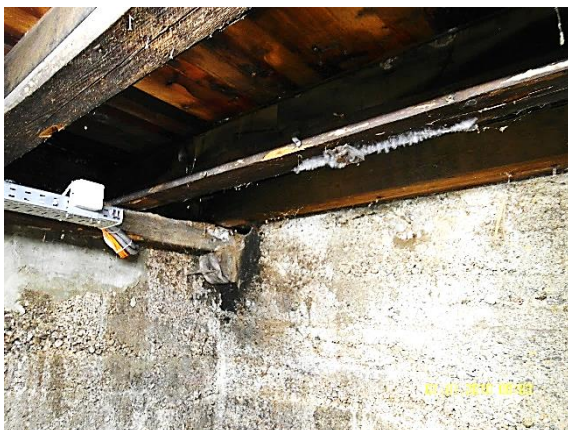
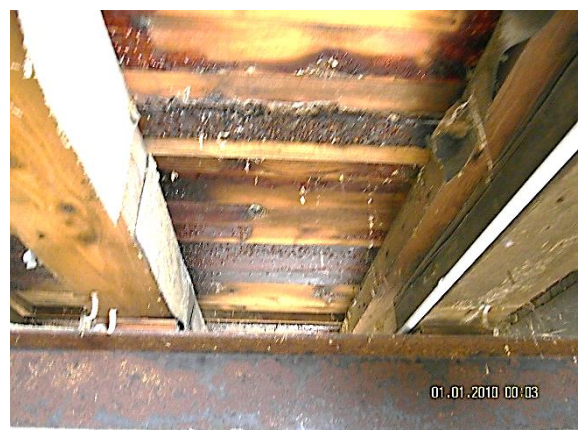
Feuchte und nasse Holzbalken und Bretter mit lokalem holzerstörenden Schimmelbefall

Untersuchung Schimmel auf Holzbauteilen durch Fachfirma.

Untersuchung Tragfähigkeit Holzkonstruktion Decke durch Bauingenieur.

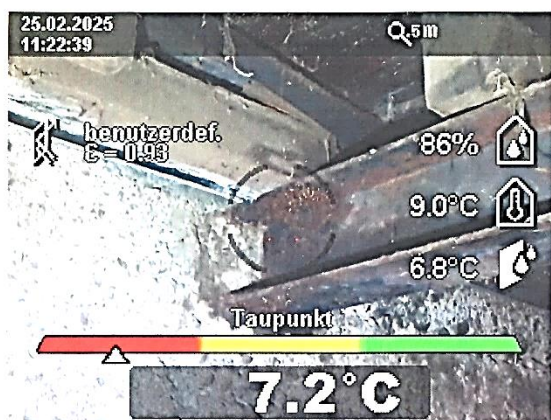
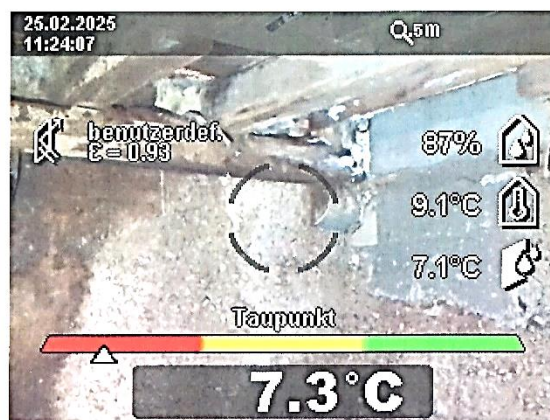
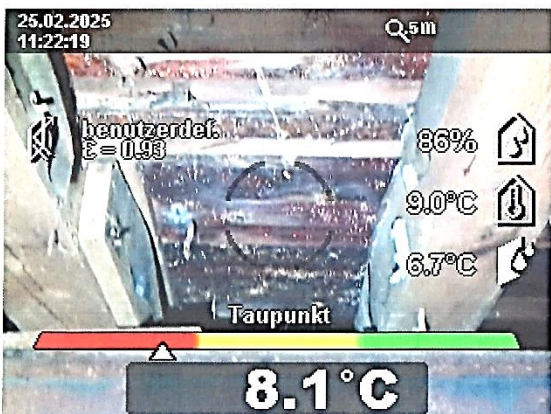
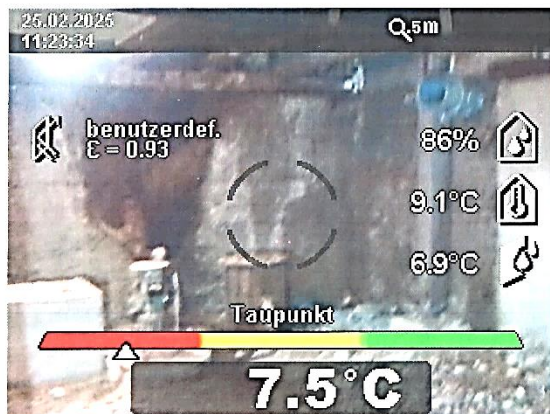
Raumtemperatur gemessen 9.0 - 9.1 °C.

Relative Feuchtigkeit Raumlufte gemessen 86 - 87 %.

Die höchstens zulässige relative Feuchtigkeit von 60 % ist massiv überschritten.

Die aus Raumtemperatur und relativer Feuchtigkeit resultierende Taupunkttemperatur beträgt 6.7 - 7.1 °C.

Die im Bereich des Kondensat- und Schimmelbefalls gemessene Oberflächentemperatur beträgt 7.2 - 8.1 °C.

Die mindestens einzuhaltende Differenz von 3.0 °C zwischen Taupunkttemperatur und Oberflächentemperatur des Baukörpers ist nicht eingehalten. Die Bildung von Oberflächenkondensat und Schimmel ist die logische Konsequenz.

Reduktion relative Feuchtigkeit Raumluft ganzjährig auf 60 %. Um dieses Ziel zu erreichen, stehen folgende Möglichkeiten offen:
