Zugerstrasse XXX

Wohnung Keller Hochparterre

Feuchtigkeitsuntersuchung vom 6.12.2025

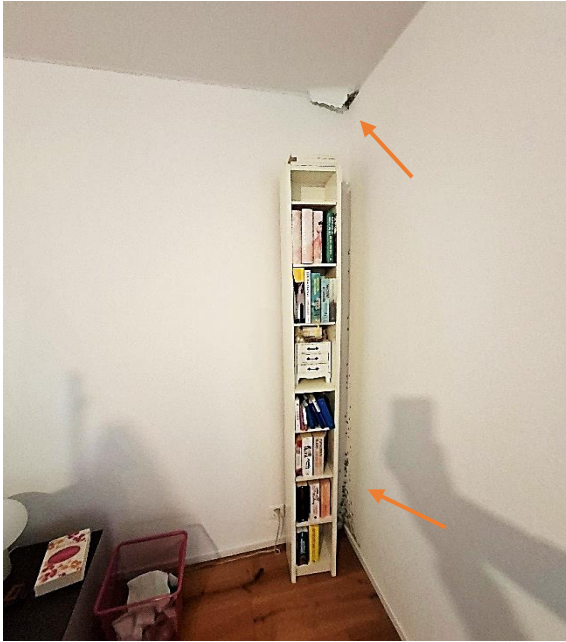
Schadstelle unten

Schimmelbefall in Gebäudeecke unten und oben

Abblätternder Anstrich in Gebäudeecke oben

Schlafzimmer Gebäudeecke Nord/Ost

Wenn möglich sollte in die Gebäudeecke kein Möbel gestellt werden. Ist dies nicht zu umgehen, muss der Abstand vom Boden und der Wand mindestens 10 cm betragen. Dies gilt auch für das an die Aussenwand gestellte Bett.

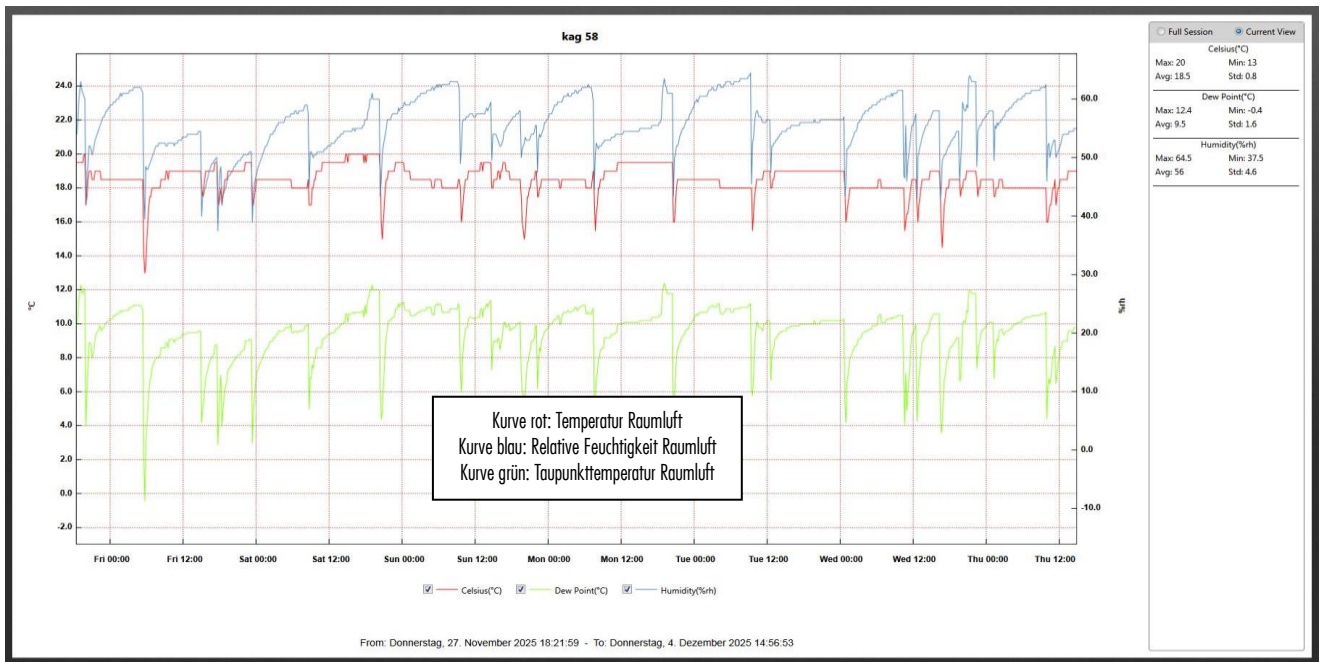
Basis Langzeitmessung vom 28.11. - 4.12.2025.

Messwerte: Minimum 13.0 % / Mittel 18.5 °C / Maximum 20.0 °C.

Beurteilung: Die mittlere Raumtemperatur ist gegenüber der Vorgabe zu tief.

Messwerte: Minimum 37.5 %, Mittel 56.0 %, Maximum 64.5 %.

Beurteilung: Die mittlere Luftfeuchtigkeit ist gegenüber der Vorgabe massiv zu hoch.

Einhaltung Raumtemperatur 20 - 22 °C.

Einhaltung relative Feuchtigkeit Wintermonate von höchstens 40 %, Frühlings- und Herbstmonate von höchstens 50 %.

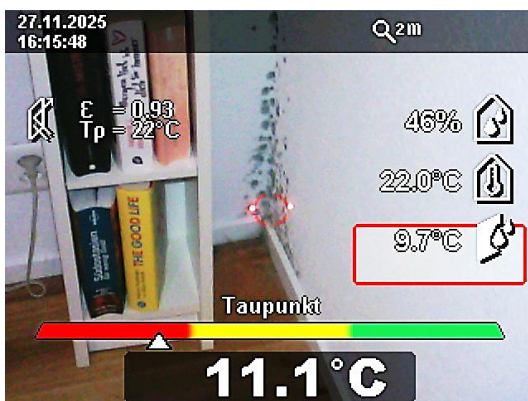
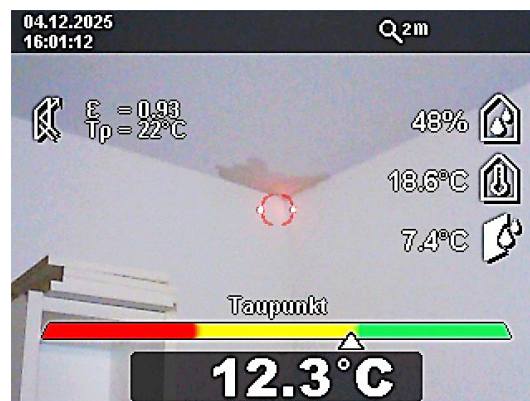
#### Oberflächentemperatur Baukörper im Schadenbereich

Messwerte: Oberflächentemperatur im Schadenbereich 11.1 - 12.3 °C.

Beurteilung: Die Oberflächentemperatur erfüllt die Vorgabe in der unteren Gebäudeecke nicht und oben nur knapp. Die Wärmedämmung des Objektes gilt demzufolge als ungenügend oder nur knapp genügend und erhöht dadurch das Risiko für Schimmelbefall.

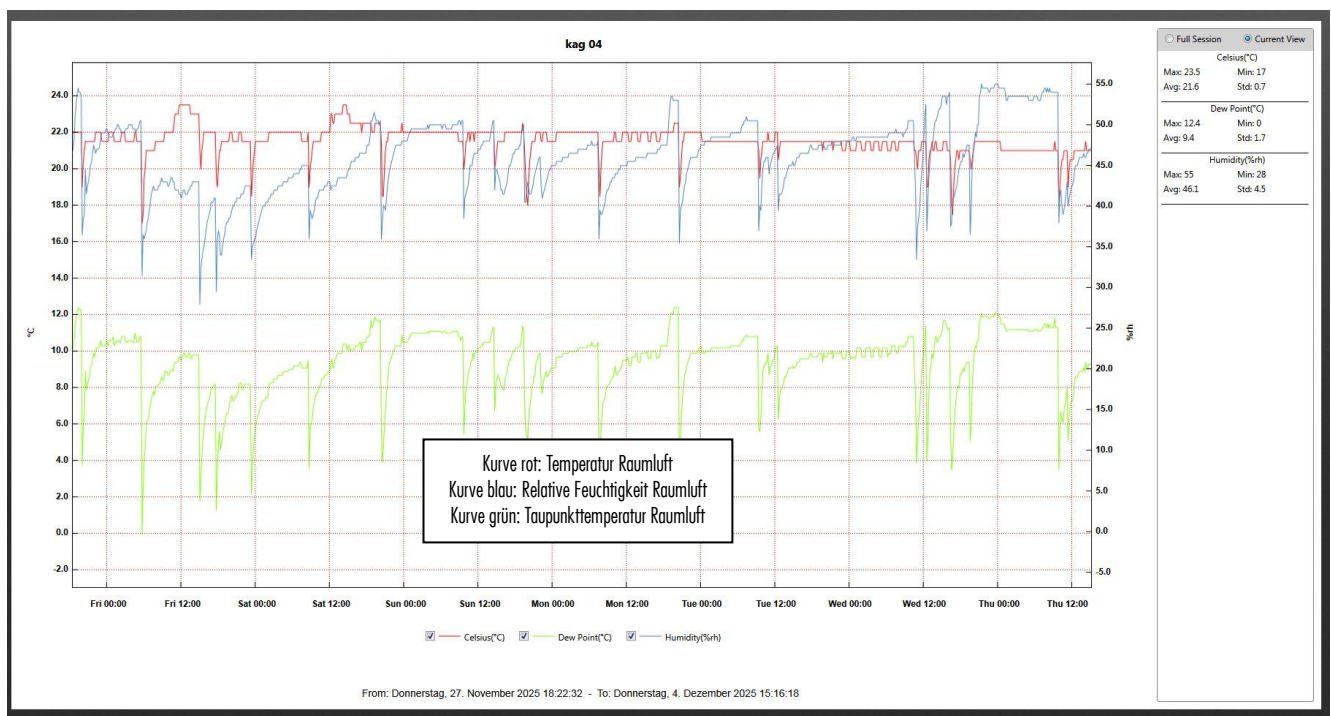
Basis Langzeitmessung vom 28.11. - 4.12.2025.

Messwerte: Minimum 17.0 °C / Mittel 21.6 °C / Maximum 23.5 °C.

Beurteilung: Die mittlere Raumtemperatur liegt innerhalb der Vorgabe.

Messwerte: Minimum 28.0 %, Mittel 46.1 %, Maximum 55.0 %.

Beurteilung: Die mittlere Luftfeuchtigkeit liegt über der Vorgabe.

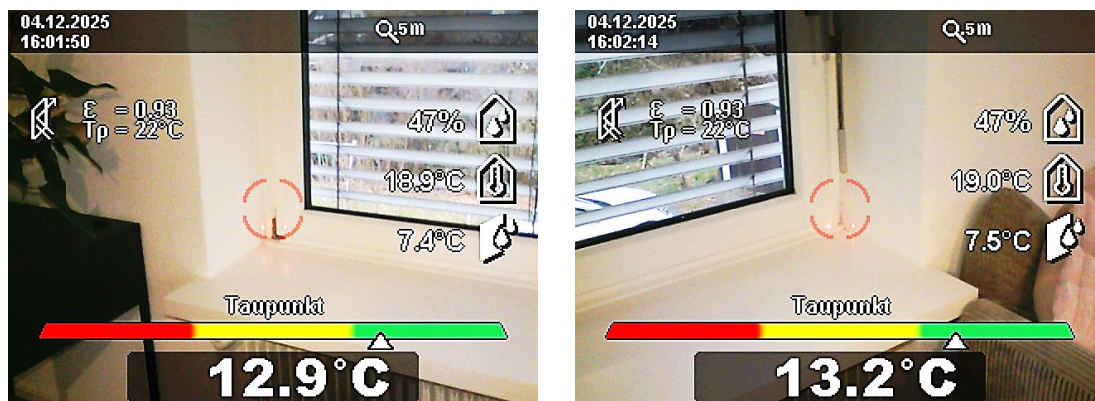
## Oberflächentemperatur Baukörper im Schadenbereich

Messwerte: Oberflächentemperatur im Schadenbereich 12.9 - 13.2 °C.

Beurteilung: Die Oberflächentemperatur erfüllt die Vorgabe. Die Wärmedämmung des Objektes gilt im Schadenbereich demzufolge als erfüllt.
