Untersuchungsbericht

**A-39'744-1**

**Altes Zeughaus, 8640 Rapperswil**

**Bestimmung der Eigenfeuchtigkeit und der  
Sorptionsseigenschaften vor und nach Einbau  
einer Horizontalsperre**

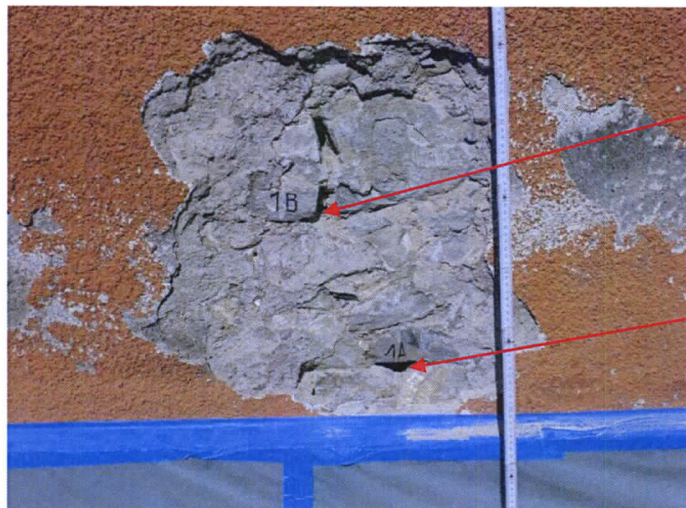
Foto 1

Probenentnahme 1B  
 0.45 m über Sockel  
 aus 35 - 95 mm Tiefe  
 (Putzstärke 20 - 35 mm)

Probenentnahme 1A  
 0.07 m über Sockel  
 aus 25 - 80 mm Tiefe  
 (Putzstärke 15 - 25 mm)

Vor Applikation der Horizontalsperre weist der Mauerwerksmörtel in den beiden untersuchten Schnitten rund 10 cm über dem Sockel eine Eigenfeuchtigkeit von 6.0 Masse% bzw. 8.0 Masse% auf. Bezogen auf die Sorptionsfeuchte bei 23°C und 50% relativer Luftfeuchte entspricht dies einer Überschussfeuchte von 5.1 Masse% bzw. 7.2 Masse%. In den beiden Schnitten rund 45 cm über dem Sockel beträgt die Überschussfeuchte 1.6 Masse% bzw. 2.9 Masse%.

Nach der Applikation der Horizontalsperre ist im Mauermörtel, in einer Tiefe von 15 - 20 cm, lediglich eine Eigenfeuchtigkeit von 0.9 - 1.0 Masse% vorhanden, dies sowohl 10 cm über dem Sockel wie auch in rund 45 cm über dem Sockel. Die Überschussfeuchte bezogen auf eine Sorptionsfeuchte bei 23°C und 50% relativer Feuchte beträgt lediglich 0.2 - 0.3 Masse%.

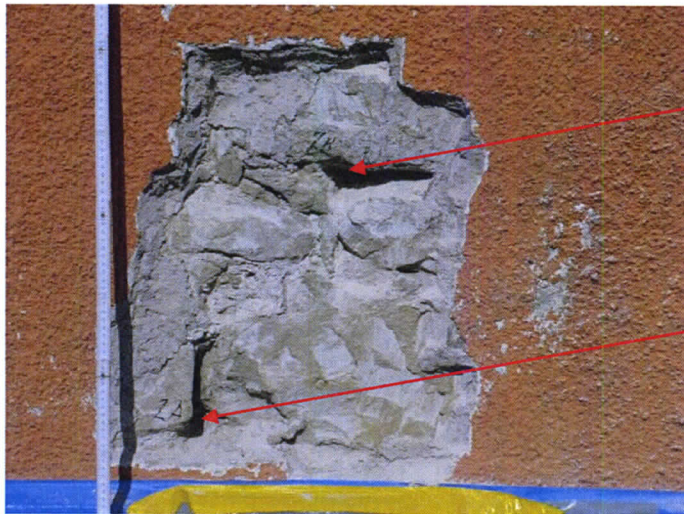
**Foto 2**

Probenentnahme 2B  
 0.45 m über Sockel  
 aus 35 - 90 mm Tiefe  
 (Putzstärke 25 - 35 mm)

Probenentnahme 2A  
 0.10 m über Sockel  
 aus 35 - 100 mm Tiefe  
 (Putzstärke 25 - 45 mm)
