Wohn- und Geschäftshaus Gessnerallee 54, Zürich

Untersuchung Feuchtigkeitsschäden

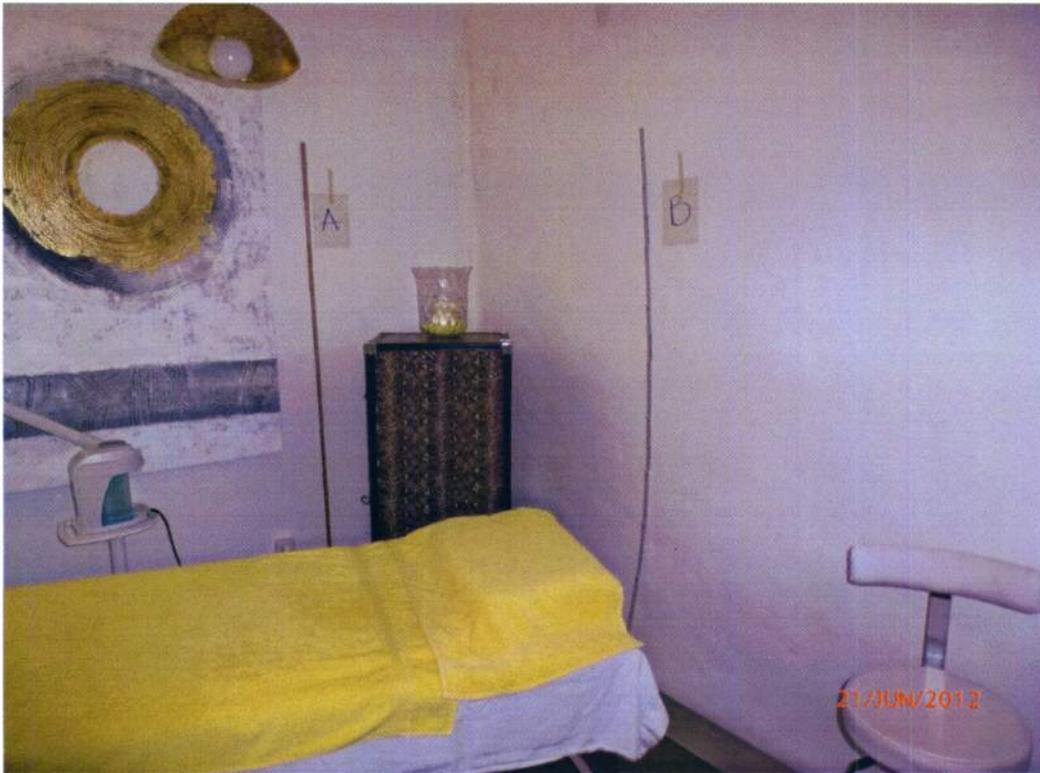
Messort	Profil Nr. Messpunkt	Höhe über Boden in m	Messwert in Digits	Durchfeuchtungsgrad halbquantitativ	Wandoberflächentemp. in °C
Behandlungsraum Aussenwand Nord	FP A	0.10	148	sehr hoch	23.5
		1.45	67	trocken	24.8
		2.60	56	trocken	25.9
Behandlungsraum Aussenwand Ost	FP B	0.10	59	trocken	23.7
		1.45	94	mittel	24.2
		2.60	145	sehr hoch	24.8
Aufenthaltsraum Aussenwand Ost	FP C	0.10	44	trocken	23.8
		1.40	43	trocken	25.3
		2.60	45	trocken	25.8
Aufenthaltsraum Aussenwand Ost	FP D	0.10	49	trocken	24.2
		1.40	48	trocken	25.2
		2.60	40	trocken	25.8
Aufenthaltsraum Aussenwand Ost	FP E	0.10	108	mittel	23.7
		1.40	153	sehr hoch	24.0
		2.10	121	hoch	25.7
		2.60	54	trocken	25.8

Bild 3, Behandlungsraum, Nordostecke, Feuchtigkeitsprofile A + B

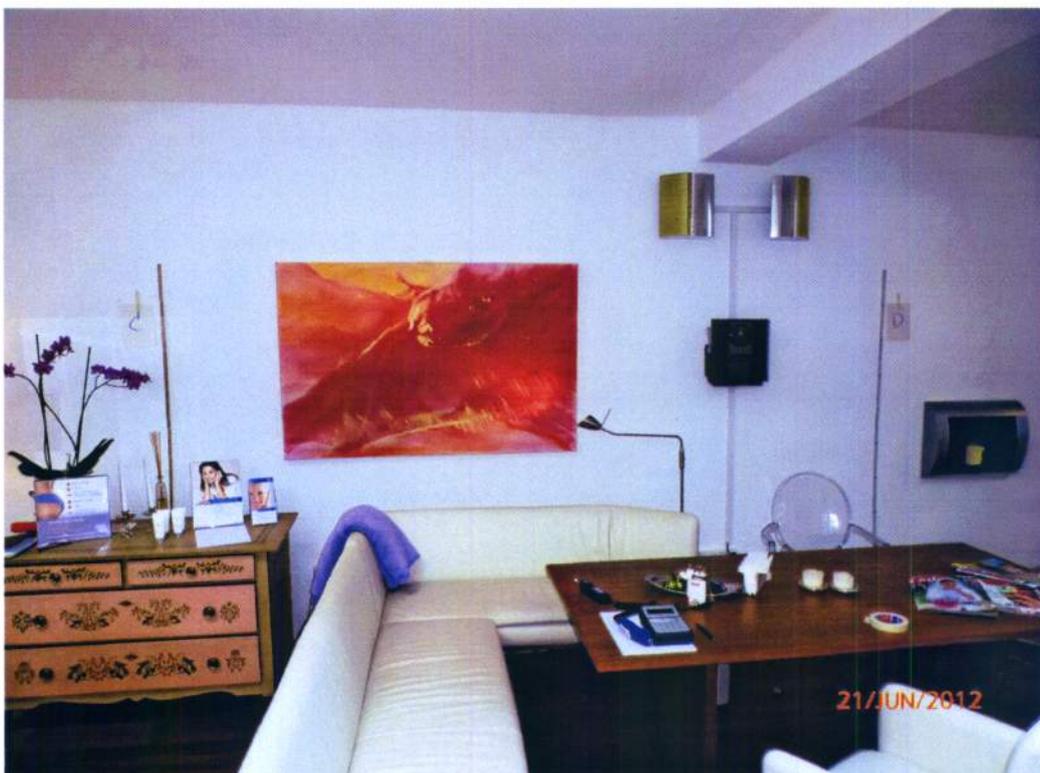
Bild 4, Aufenthaltsraum, Aussenwand Ost, Feuchtigkeitsprofile C + D

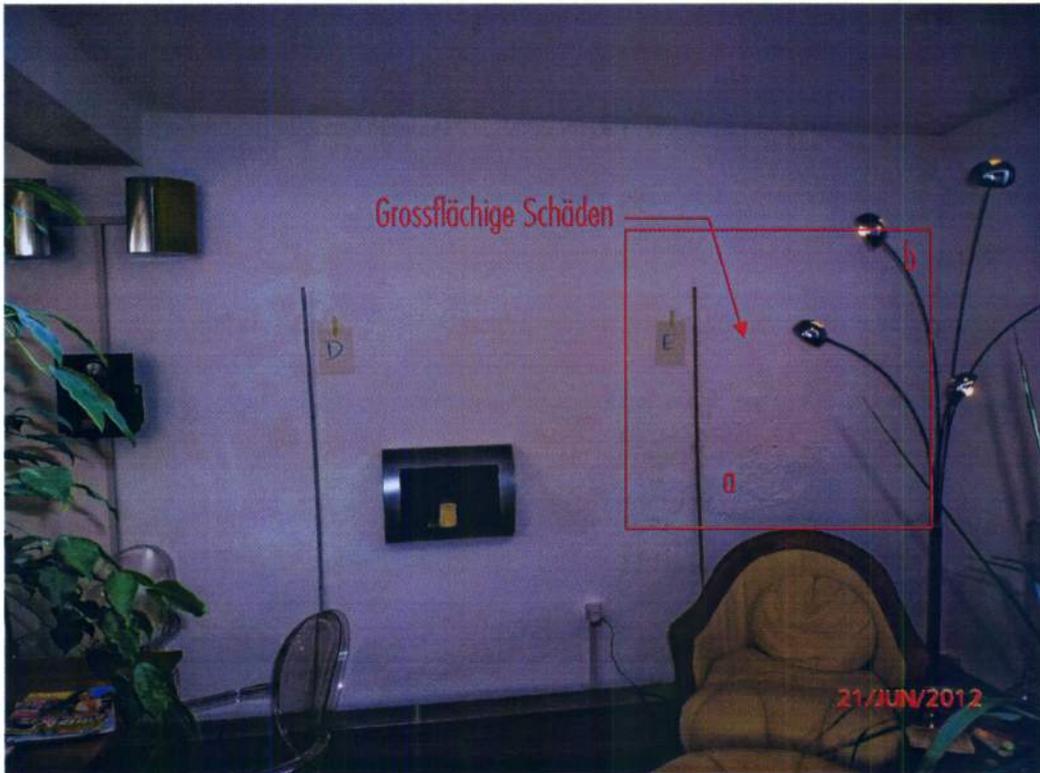
Bild 5, Aufenthaltsraum, Aussenwand Ost, Feuchtigkeitsprofile D + E

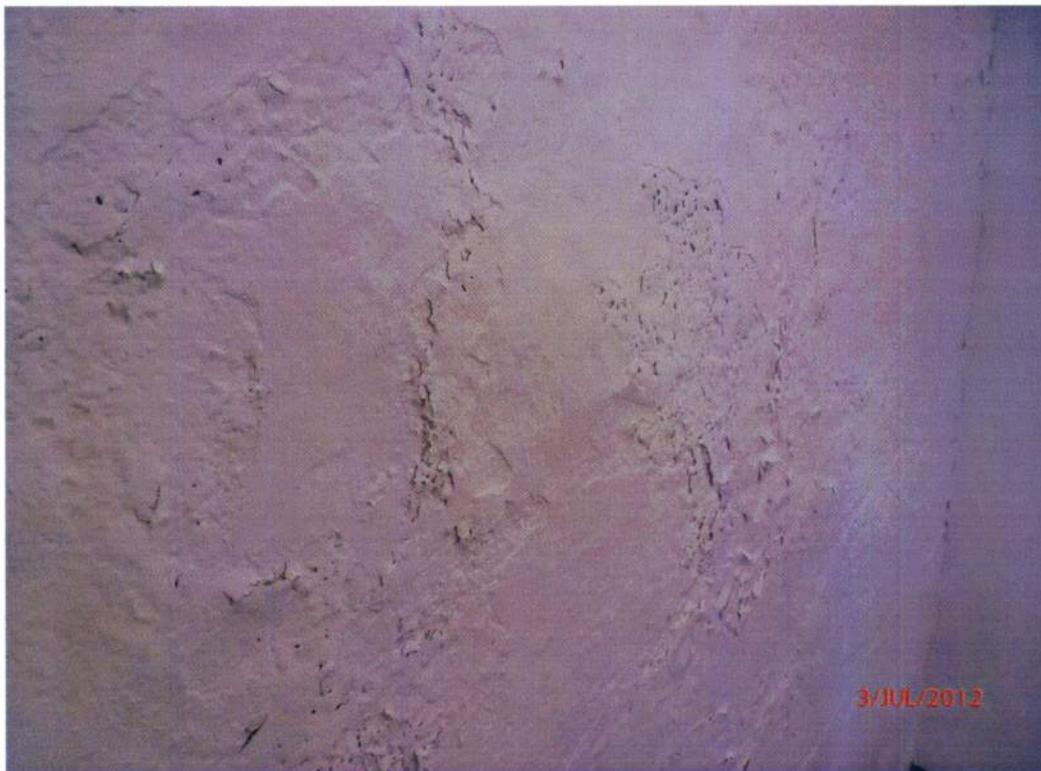
Die gemessenen Werte zeigen einen Durchfeuchtungsgrad und Feuchtigkeitsverlauf, wie sie typisch sind für inhomogene erdberührte Betonwände. Diese weisen partiell Kiesnester auf, wodurch sie in diesen Bereichen weniger dicht sind. Erdfeuchtigkeit dringt an diesen Stellen seitlich ein, durchwandert die Wand und verdunstet an der inneren Oberfläche in die Raumluft. Die in der Feuchtigkeit mitgeführten aus dem Erdreich und den Baustoffen gelösten Salze kristallisieren mit Luftkontakt an der Wandoberfläche. Der dabei entstehende Kristallisationsdruck führt zu den Blasenbildungen, Farb- und Putzabplatzungen sowie Verfärbungen und allenfalls Ausblühungen (Bilder 5.1 - 6.4, Anhang 1).

Bild 5.1, Aufenthaltsraum, Aussenwand Ost, grossflächige Schäden a

- Vordichten Fehlstellen wie Kiesnester oder Risse
- Ausgleichen krummer/unebener Wandoberflächen
- Flächenabdichtung von OK Boden bis UK Decke gegen Oberflächen-, Stau-, Sicker- und Grundwasser
- Abdichten der Arbeitsfugen Boden/Wand, Wand/Decke und Wand/Wand sowie um Schlammfänger

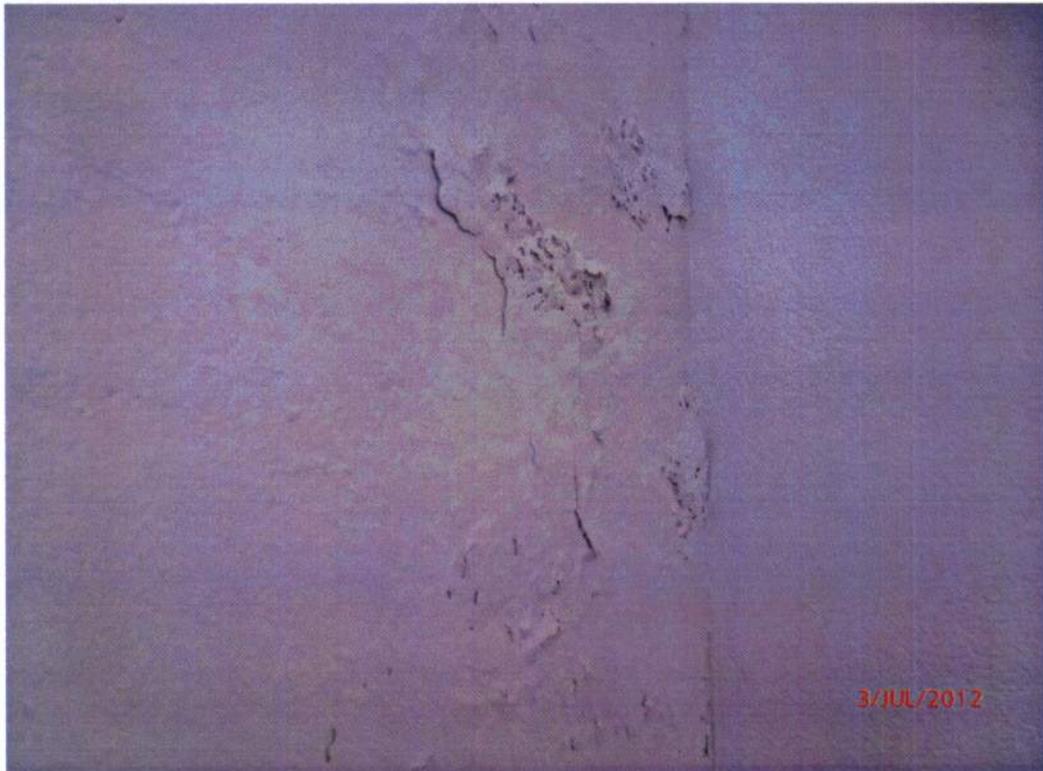
Bild 5.2, Aufenthaltsraum, Aussenwand Ost, grossflächige Schäden b

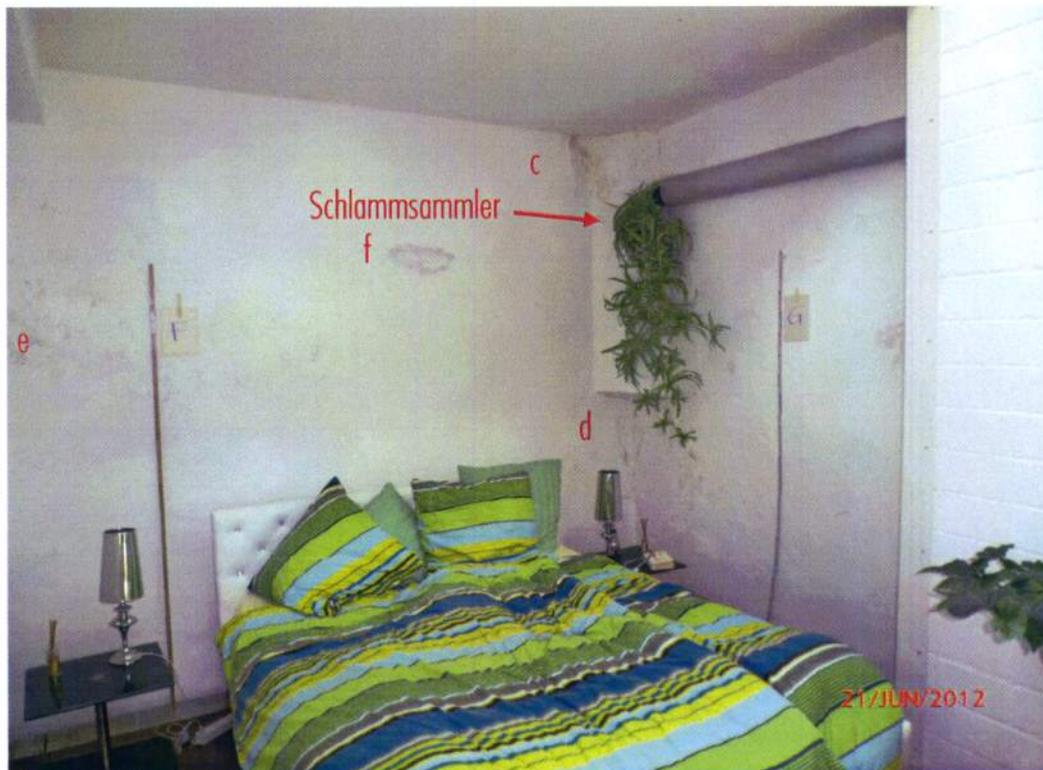
Die Praxisräume liegen zur Hälfte unter einer begehbaren Terrasse mit klassischem Bodenaufbau (Schnittplan, Detail A, Beilage). Die andere Hälfte liegt unter einer befahrbaren Betonplatte (Schnittplan, Detail B, Beilage). Terrasse und Fahrbahnplatte waren im Juni 2012 immer wieder starken Regenfällen ausgesetzt, wonach im deckennahen Bereich an der Aussenwand Ost im Aufenthaltsraum Wassereintritte stattfanden (Bilder 7 + 7.1, Anhang 1). Im Aufenthaltsraum und Schlafrum sind hygroskopgesteuerte Luftentfeuchter permanent installiert und in Betrieb. In der Ecke der Aussenwände Ost und Süd im Schlafrum springt ein Segment eines Schlammsammlers in den Raum (Bilder 6 + 6.2, Anhang 1, Grundriss UG, Beilage).

Messort	Profil-Nr. Messpunkt	Höhe über Boden in m	Messwert in Digits	Durchfeuchtungsgrad halbquantitativ	Wandoberflächen- temp. °C
Schlafraum Aussenwand Ost	FP F	0.10	96	mittel	23.7

1.40	151	sehr hoch	24.7
		2.20	145	sehr hoch	25.1
		2.60	55	trocken	25.9
Schlafraum Aussenwand Süd	FP G	0.10	109	mittel	22.9
		1.40	138	hoch	25.0
		2.20	127	hoch	24.6

Bild 6, Schlafraum, Südostecke, Feuchtigkeitsprofile F + G, Blick gegen Schlamm-sammler in Ecke

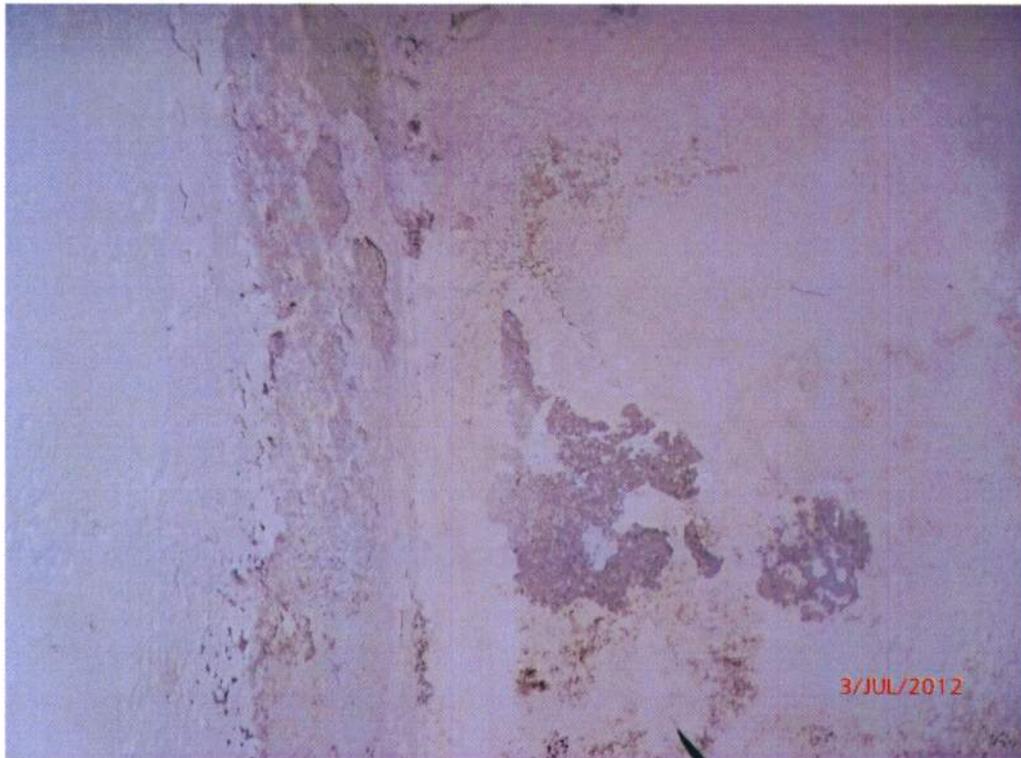
Im Bereich des in den Schlafraum einspringenden Schlammsammlers sind es undichte Arbeitsfugen zwischen den Schachtröhren und den Betonwänden, welche das Eindringen von Feuchtigkeit begünstigen. Der Schadenmechanismus in der Folge bleibt derselbe, wie oben beschrieben.

Bild 6.1, Schlafraum, Schlammsammler, Schäden c

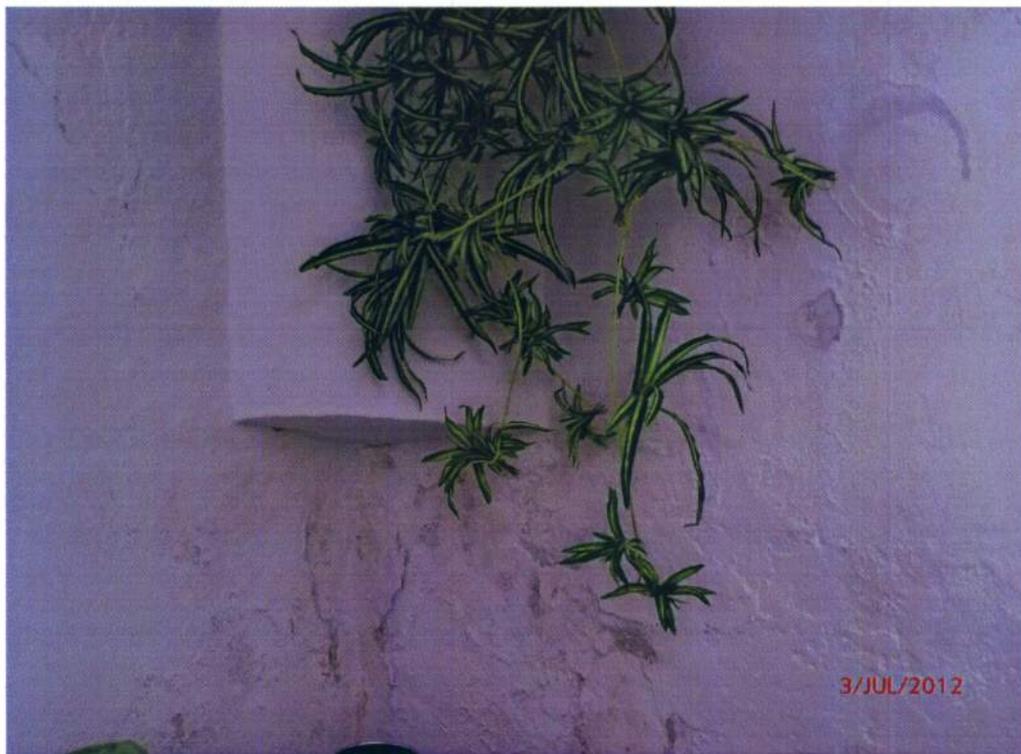
Bild 6.2, Schlafraum Schlammsammler, Schäden d

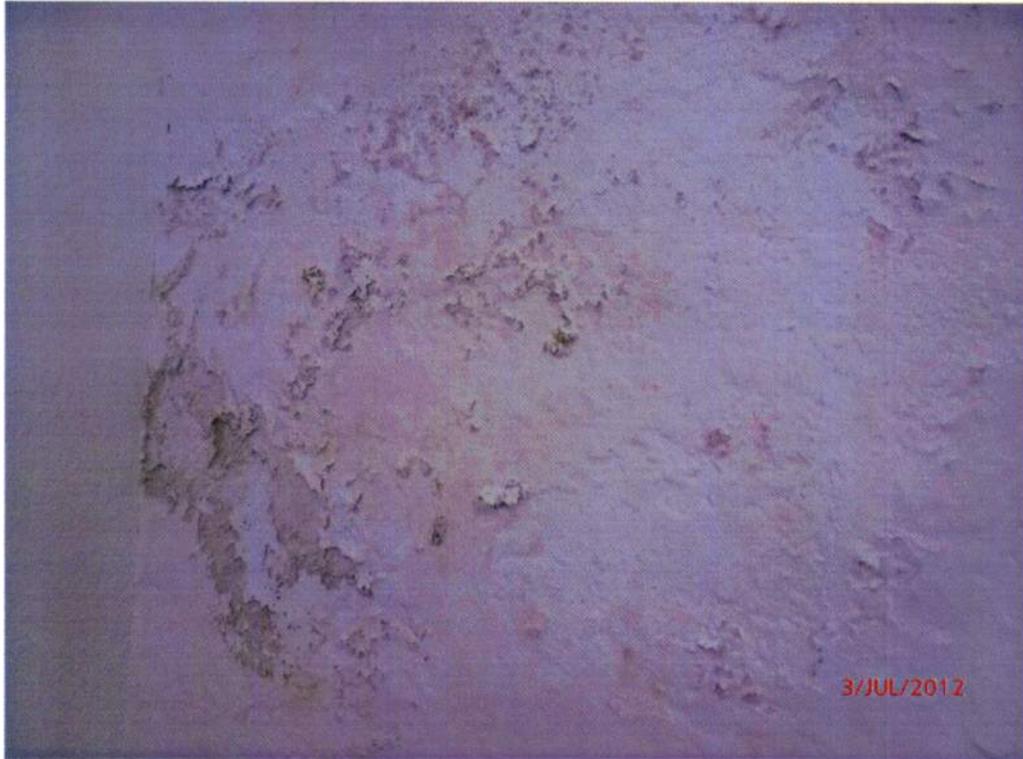
Bild 6.3, Schlafräum, Aussenwand Ost, Schaden e

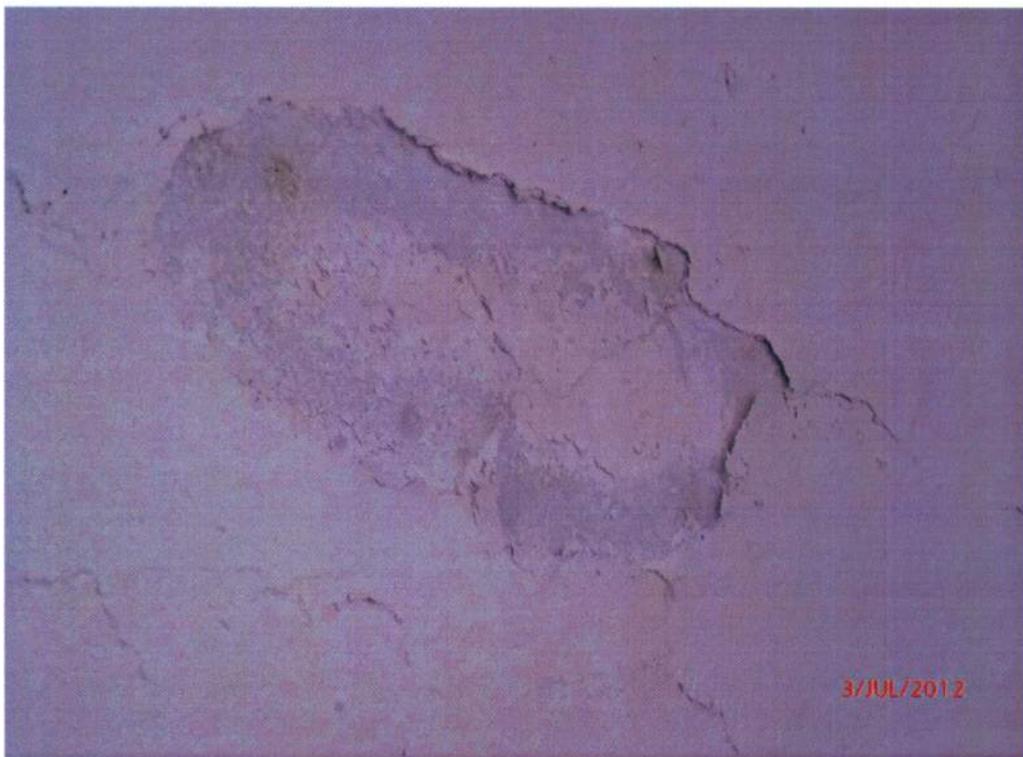
Bild 6.4, Schlafräum, Aussenwand Ost, Schaden f

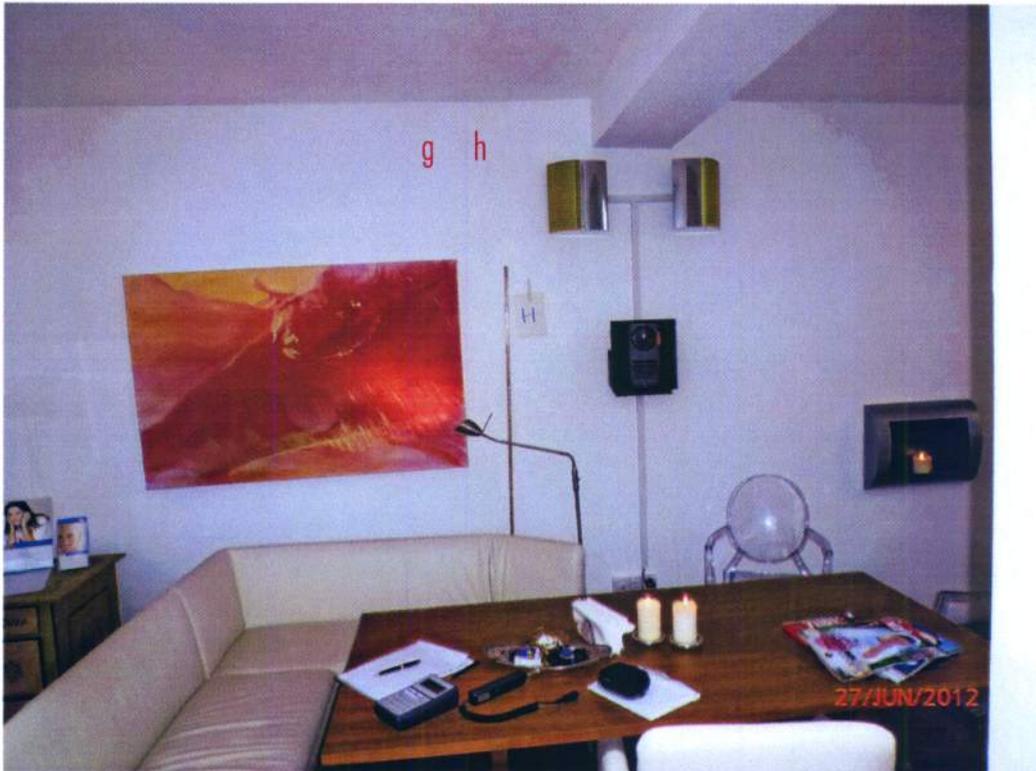
Die Messungen an der Deckenuntersicht vor und nach dem Wässern zeigen nahezu identische Zahlen und weisen somit nach, dass die Decke dicht ist. Die nach dem Wässern vorgenommenen Messungen beim Feuchtigkeitsprofil FP H (Bild 7, Anhang 1) ergaben ebenfalls einen trockenen Durchfeuchtungsgrad. Die Wassereindringstellen (Bilder 7 + 7.1, Anhang 1) müssen demnach im Bereich der Arbeitsfuge Aussenwand / Decke resp. bei undichten Stellen im Gussasphalt oder der Wasserrinne gesucht werden.

Bild 7, Aufenthaltsraum, Aussenwand Ost, Feuchtigkeitsprofil H, nach wässern

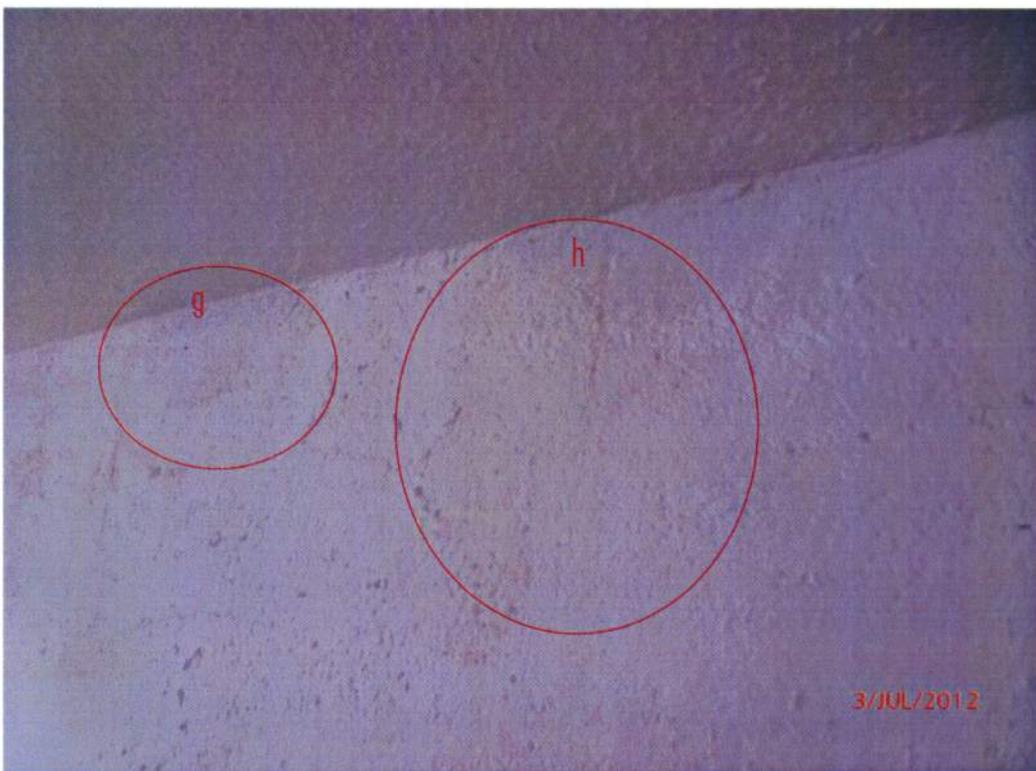
Die Aussenwände Nord, Ost und Süd sind auf der ganzen Raumhöhe von 2.88 - 3.88 m erdberührt. Im Bereich der Wassereintrittstellen zeigen sich leicht dunklere Feuchtigkeitsflecken und schwach bräunliche 10 - 20 cm lange Wasserspuren (Bild 7.1, Anhang 1). Daneben weisen die Aussenwände Ost und Süd örtlich z.T. grossflächige Schäden wie Blasenbildungen, Verfärbungen, Farb- und Putzabplatzungen auf (Bilder 5.1 - 6.4, Anhang 1). Diese Schäden sind jedoch älteren Datums. Sie sind vermutlich auf eine stellenweise sporadisch oder sogar permanent vorhandene hohe Durchfeuchtung des Betons zurückzuführen.

Bild 7.1, Aufenthaltsraum, Aussenwand Ost, Wassereintrittstellen g + h

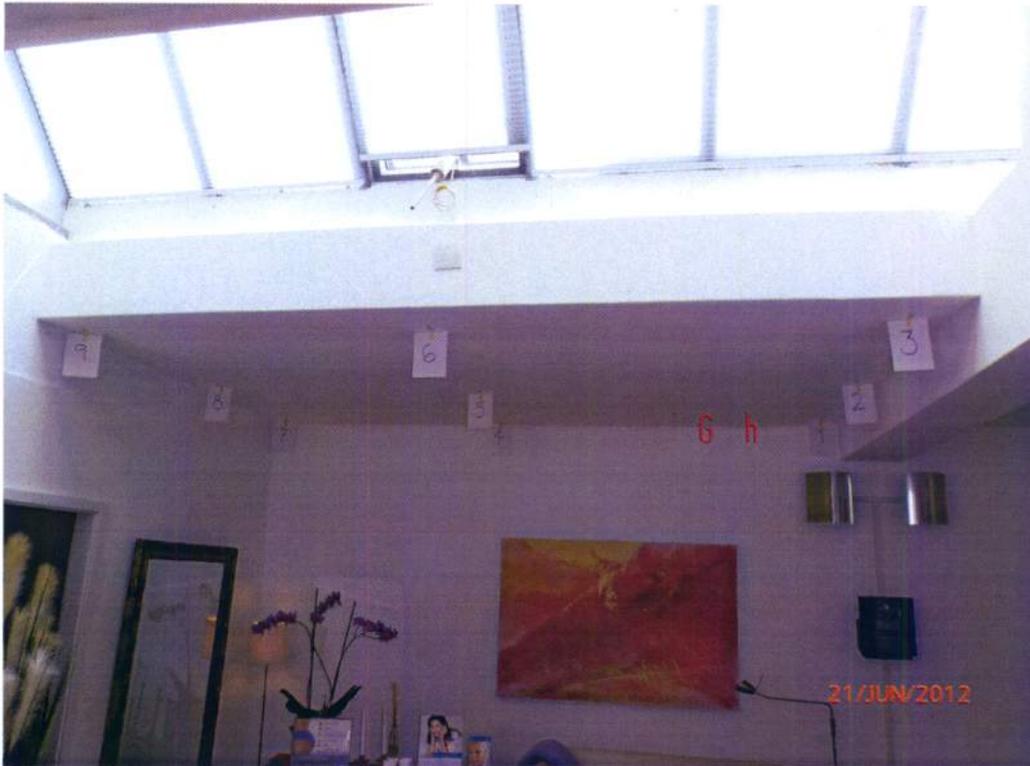
Bild 8, Aufenthaltsraum, Decke resp. Fahrbahnplatte Hof, Messpunkte 1 - 9

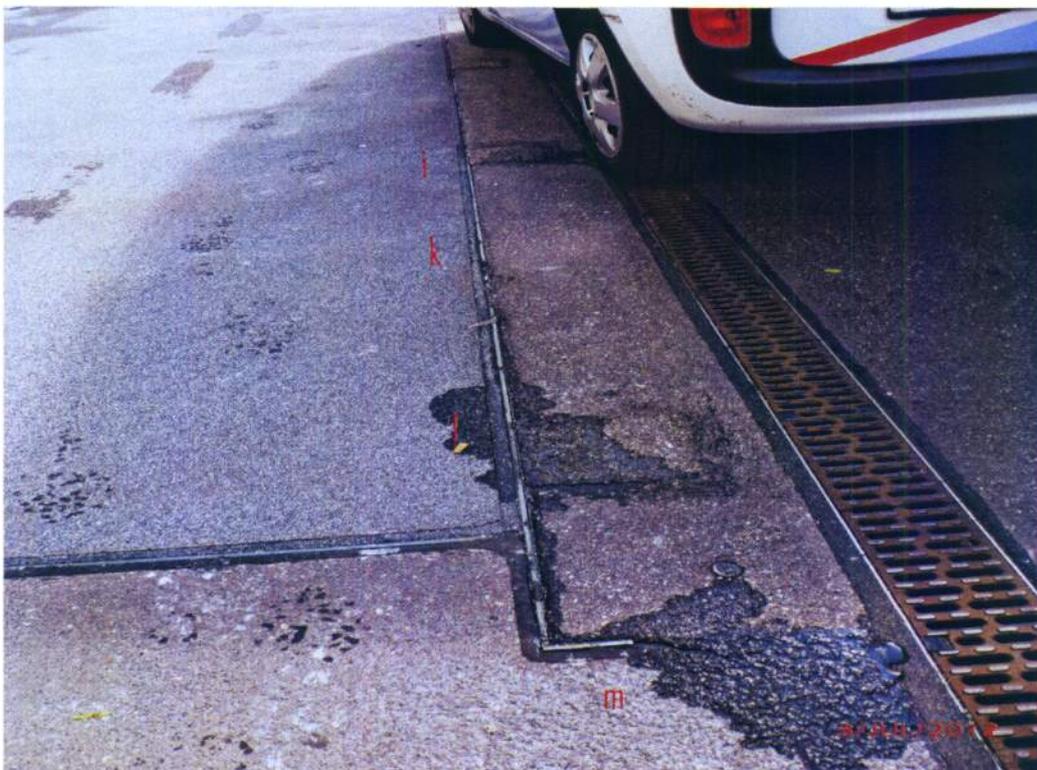
Aufgrund der Messungen und Beobachtungen vor Ort waren im Bodenbelag im Hof keine Schadstellen lokalisierbar, an welchen Oberflächenwasser in den Untergrund eindringen kann. Wir vermuten jedoch, dass Meteor- und Schmelzwasser im durch Risse im Belag, entlang den Winkelprofilen und evtl. auch durch undichte Stellen entlang oder in der Wasserrinne (Bilder 9 - 9.4, Anhang 1) in den Fahrbahnaufbau versickert und schliesslich seinen Weg einerseits in das darunter liegende Erdreich und andererseits bis zur Arbeitsfuge Aussenwand Ost / Decke des Aufenthaltsraumes der Medical Beauty Praxis findet. An undichten Stellen dieser Arbeitsfuge resp. der Aussenwände Ost und Süd sowie der Fugen um den Schlamm-sammler wird die Sickerfeuchtigkeit kapillar aufgenommen, durchwandert die Bauteile und verdunstet schliesslich in die Luft der Praxisräume. In der Feuchtigkeit mitgeführte Salze kristallisieren an der Wandoberfläche aus. Der dabei entstehende Kristallisationsdruck führt zu den sichtbaren Schäden wie Blasenbildung, Farb- und Putzabplatzungen (Bilder 5.1 - 6.4, Anhang 1). In einem späteren Stadium können dann auch Verfärbungen und Salzausblühungen sichtbar werden.

Bild 9, Fahrbahnplatte Hof, Belagsfugen und -Risse im Bereich der Wassereintrittstellen g + h

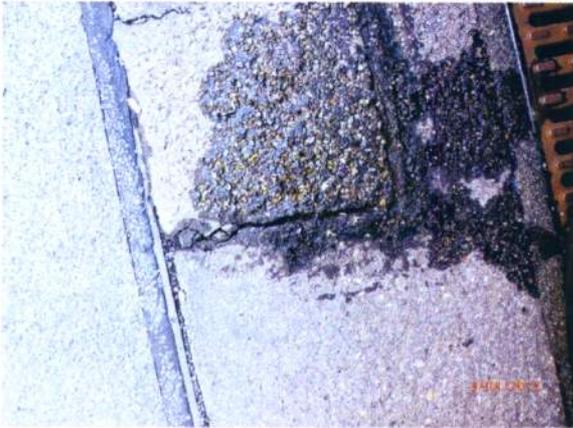
Bild 9.1, Belagsrisse i um Belagsflick

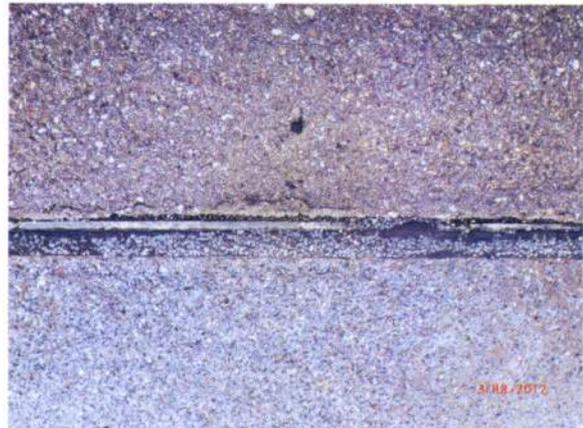
Bild 9.2, Belagsriss k entlang Winkelprofil

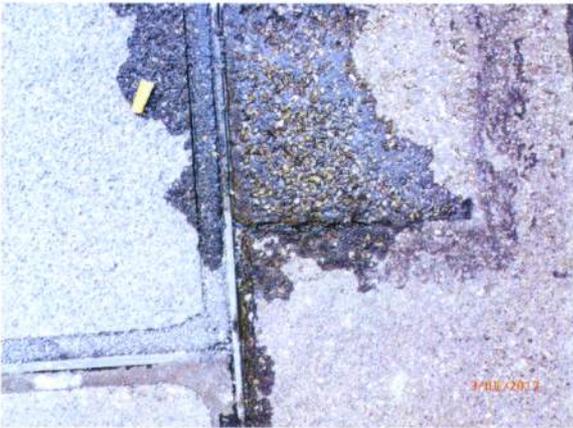
Bild 9.3, Belagsrisse l um Belagsflick

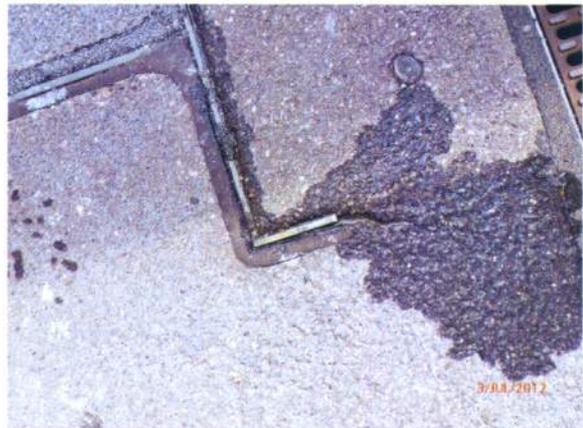
Bild 9.4, Belagsriss m bei Winkelprofil

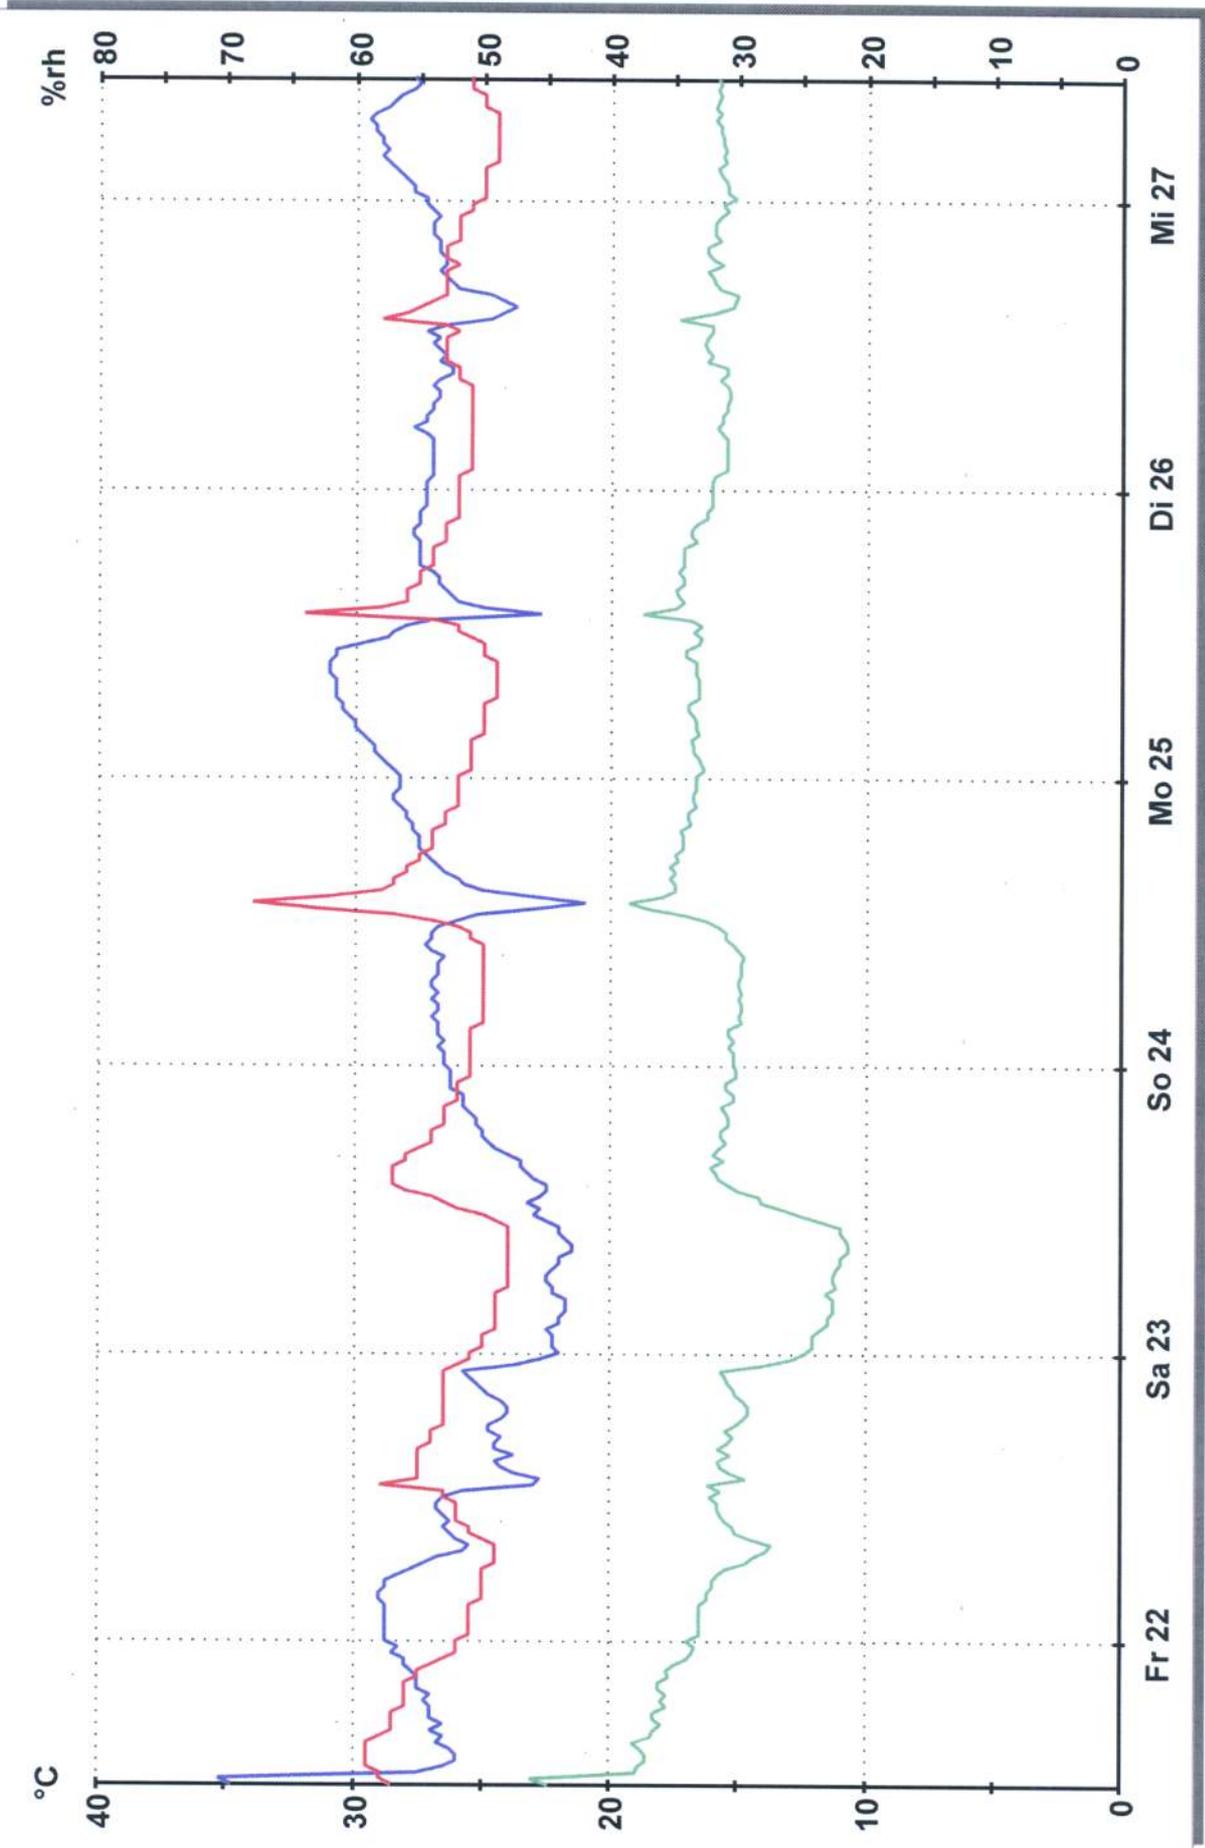
gess54 dl 6

Messort Datenlogger (DL) Nr.	Raumtemperatur in °C			rel. Luftfeuchtigkeit in %			Taupunkttemp in °C		
	Min.	Max.	Langzeit- mittel	Min.	Max.	Langzeit- mittel	Min.	Max	Langzeit- mittel
Behandlungs- / DL 2	23.6	27.0	25.2	44	64	56	10.5	18.8	15.5
Aufenthalts- / DL 6	23.9	33.8	27.4	42	62	50	10.5	19.2	15.7
Schlafraum / DL 8	23.4	26.4	25.0	48	67	60	11.8	18.6	17.0

Somit liegen schon die in allen drei Räumen gemessenen minimalen Raumtemperaturen bereits deutlich über den empfohlenen Werten. Setzt man die eruierten Langzeitmittel im Diagramm Behaglichkeit (Beilage) ein, so muss festgestellt werden, dass im Behandlungsraum und Schlafrum das Klima im Grenzbereich der Behaglichkeit zu eher warm und feucht liegt. Im Aufenthaltsraum ist dieser Grenzbereich markant überschritten. Die ermittelten Oberflächentemperaturen in den Räumen sind wesentlich höher als die Taupunkttemperaturen in der obigen Tabelle. Das bedeutet, dass gemäss dem Diagramm „Oberflächenkondensat + Schimmelbildung“ (Beilage) zumindest in den Sommermonaten kein Risiko dafür besteht. Sollten jedoch in der kühleren Jahreszeit die Klimadaten auf dem gleich hohen Niveau wie im Sommer liegen und die Oberflächentemperaturen nur wenig absinken, steigt das Risiko für Kondensat- und Schimmelbildung z.B. im Bereich der Oberlichter oder Eingangstür- und Fensterstürze schnell an.

Aufenthaltsraumes ersichtlichen Spitzenwerte der Raumtemperaturen von sehr hohen 33.8, 31.9 und 28.8 °C wurden an drei Tagen jeweils zur Mittagszeit registriert. Vermutlich ist dies auf die starke Sonneneinstrahlung durch die Oberlichter zurückzuführen.
