Schulhaus Döltschi, Döltschiweg 184, Zürich

Lagerraum Untergeschoss

Untersuchung Feuchtigkeitsschäden

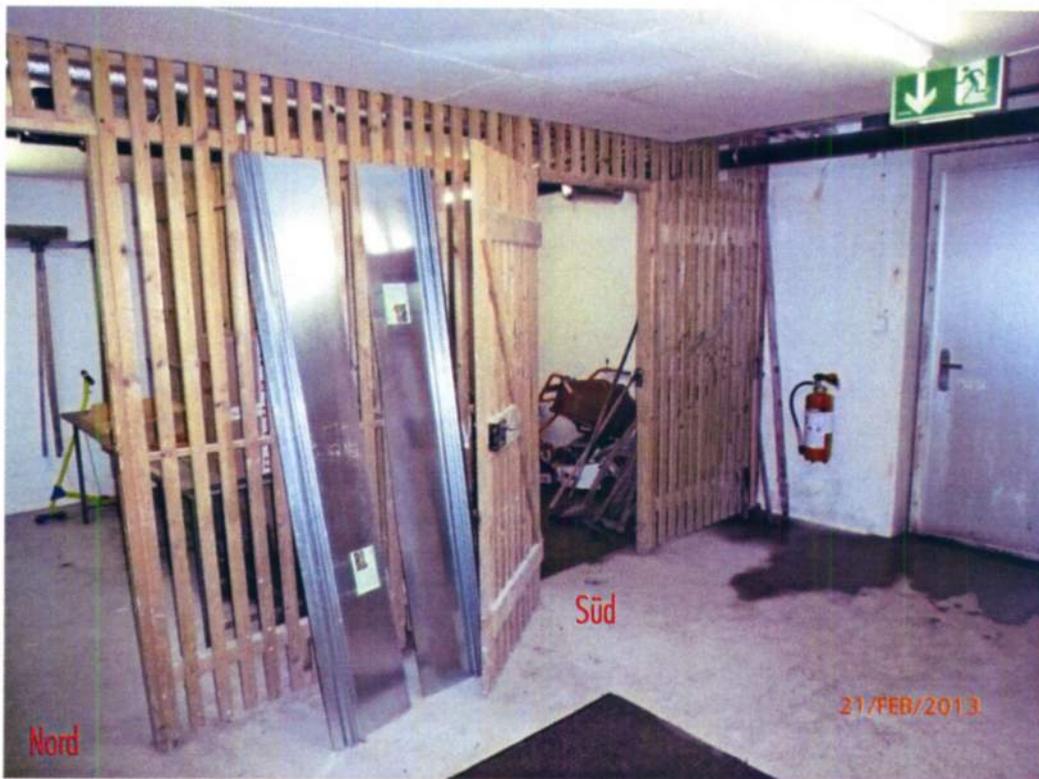
Bild 3, UG, Lager, Kellerabteile Süd + Nord

Beim Eintritt in den Lagerraum schlägt einem trotz geöffnetem Kipfenster ein muffiger Geruch nach Schimmel entgegen. In der südöstlichen Ecke des Raumes liegt auf der gesamten Bodenfläche des Kellerabteils Süd Wasser, ebenso auf der aluminiumbeschichteten Tür zur Aussentreppe (Bilder 3, 4 + 8 / Fotos). Zudem ist die Aussenwand Süd ist auf der ganzen Länge und die Aussenwand Ost teilweise nass. Die Farbe ist aufgeweicht und läuft stellenweise bis auf den Boden (Bilder 5 + 6 / Fotos). Von der Kanalisationsleitung, welche unter der Decke parallel zur Aussenwand Süd verläuft, tropft Kondenswasser (Bildergruppe 7 / Fotos). Wasser auf dem Boden von Kellerabteil Süd ist auch ca. 50 cm ins Kellerabteil Nord vorgedrungen (Bild 8 / Fotos). Das auf dem Boden vor der Alutüre zur Aussentreppe sichtbare Wasser drückt nicht von aussen herein, sondern tropft von der Unterkante des Türblattes und vom Betonsturz (Bildergruppe 9 / Fotos). Die Schadenbilder haben sich in der Zeit der Langzeitmessungen des Klimas vom 21. bis zum 27.2.2013 nicht verändert.

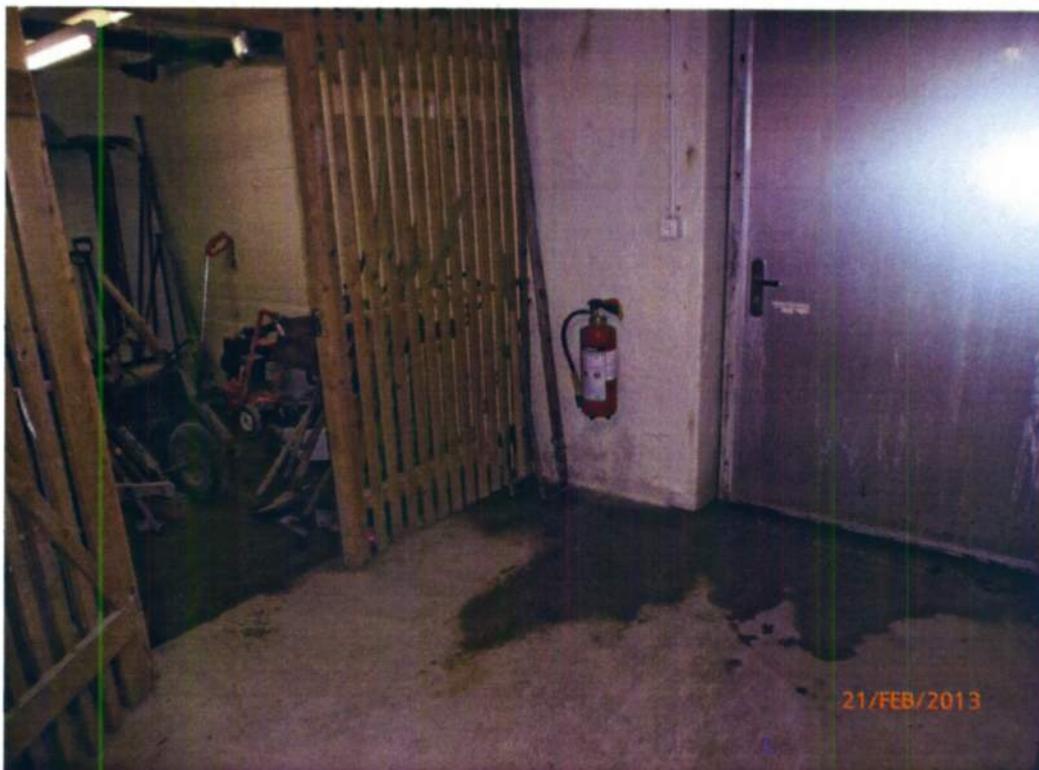
gestellt, entsteht sowohl an den genannten Wandpartien als auch an der Alutüre, dem Türrahmen und dem Türsturz Kondenswasser (Bilder 4 - 6 + Bildergruppe 9 / Fotoanhang). Dieses Wasser wird von den betroffenen Wänden kapillar aufgenommen, wodurch sich der Durchfeuchtungsgrad laufend erhöht. Das Kondenswasser, welches nicht schnell genug von den Wänden aufgenommen werden kann, läuft an diesen herunter auf den Boden. Auf der Alutüre kann die glatte porenlose Oberfläche das Wasser überhaupt nicht aufnehmen. Es läuft an der Türe hinunter und tropft an der Unterkante direkt auf den Boden. Dasselbe gilt auch für das Kondenswasser an den Kanalisationsleitungen (Bildergruppe 7 / Fotoanhang). Die Nässe breitet sich am Boden soweit aus, um dann in die Raumluft zu verdunsten zu. Dabei erhöht sich allerdings der Feuchtigkeitsgehalt der Luft wieder und die Spirale beginnt sich erneut zu drehen.

Bild 4, Schadenbild in Kellerabteil Süd, Blick gegen Aussenwand Süd mit Tür zur Aussentreppe

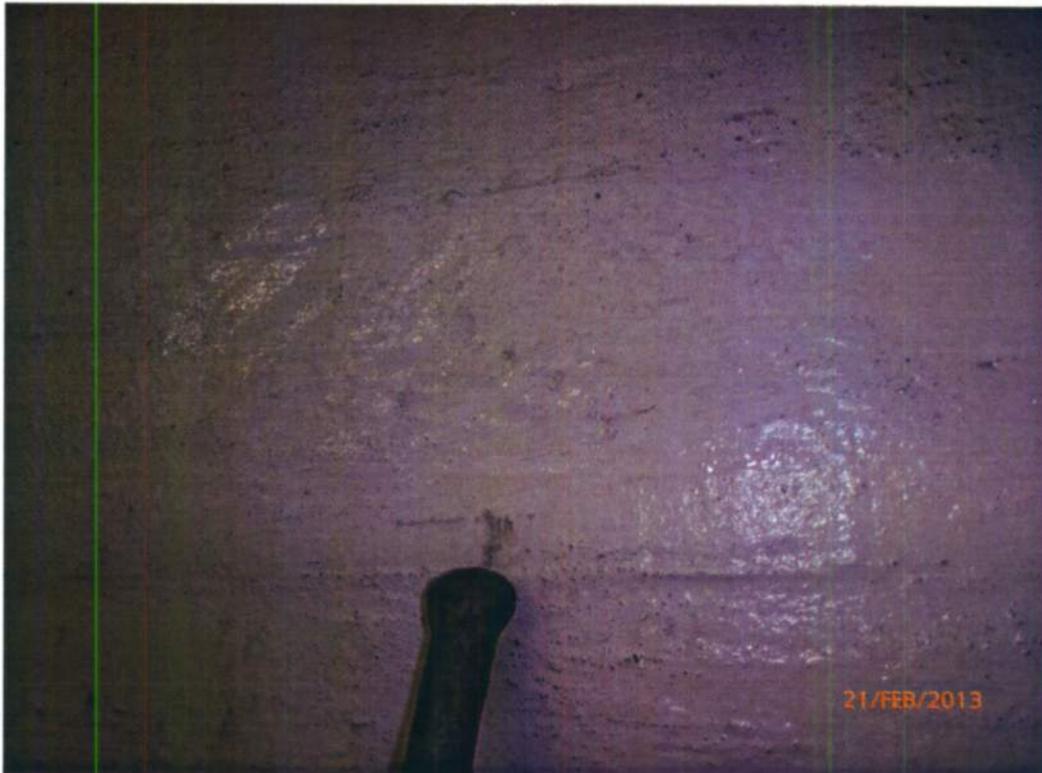
Die Oberflächentemperaturen liegen an der freistehenden Aussenwand Süd mit Werten von 9.1 - 9.4 °C rund 1 °C unter der eruierten Taupunkttemperatur von 10.4 °C. Das bedeutet, dass sich an dieser Wand Kondenswasser bildet. Besonders in der kalten Jahreszeit sinken die Oberflächentemperaturen, speziell beim kaum isolierenden Betonmauerwerk, rasch ab. Dadurch entsteht beim extrem hohen Feuchtigkeitsgehalt der Raumluft an der Wandoberfläche Kondenswasser. Dadurch erhöht sich der Durchfeuchtungsgrad der Mauern und die Gefahr von Schimmelpilzbildung ist gegeben.

Bild 5, UG, Kellerabteil Süd, Aussenwand Süd, vollflächig mit Kondenswasser beschlagen

Um diese Kondenswasserbildung an den Oberflächen zu verhindern, müssten die Oberflächentemperaturen erhöht werden. Dazu müssten alle Flächen (Boden, Wände, Decke, Alutüre und Abwasserrohre) thermisch isoliert werden.

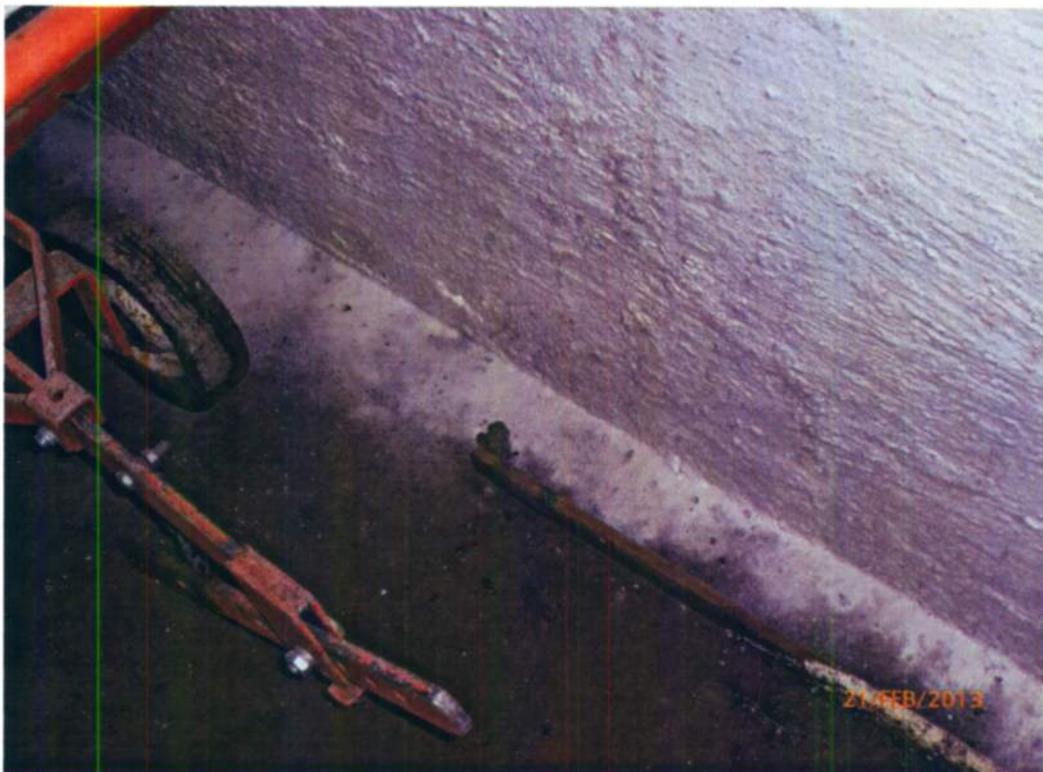
Bild 6, Mauerfuss Aussenwand Süd, Farbe durch Kondensat aufgeweicht

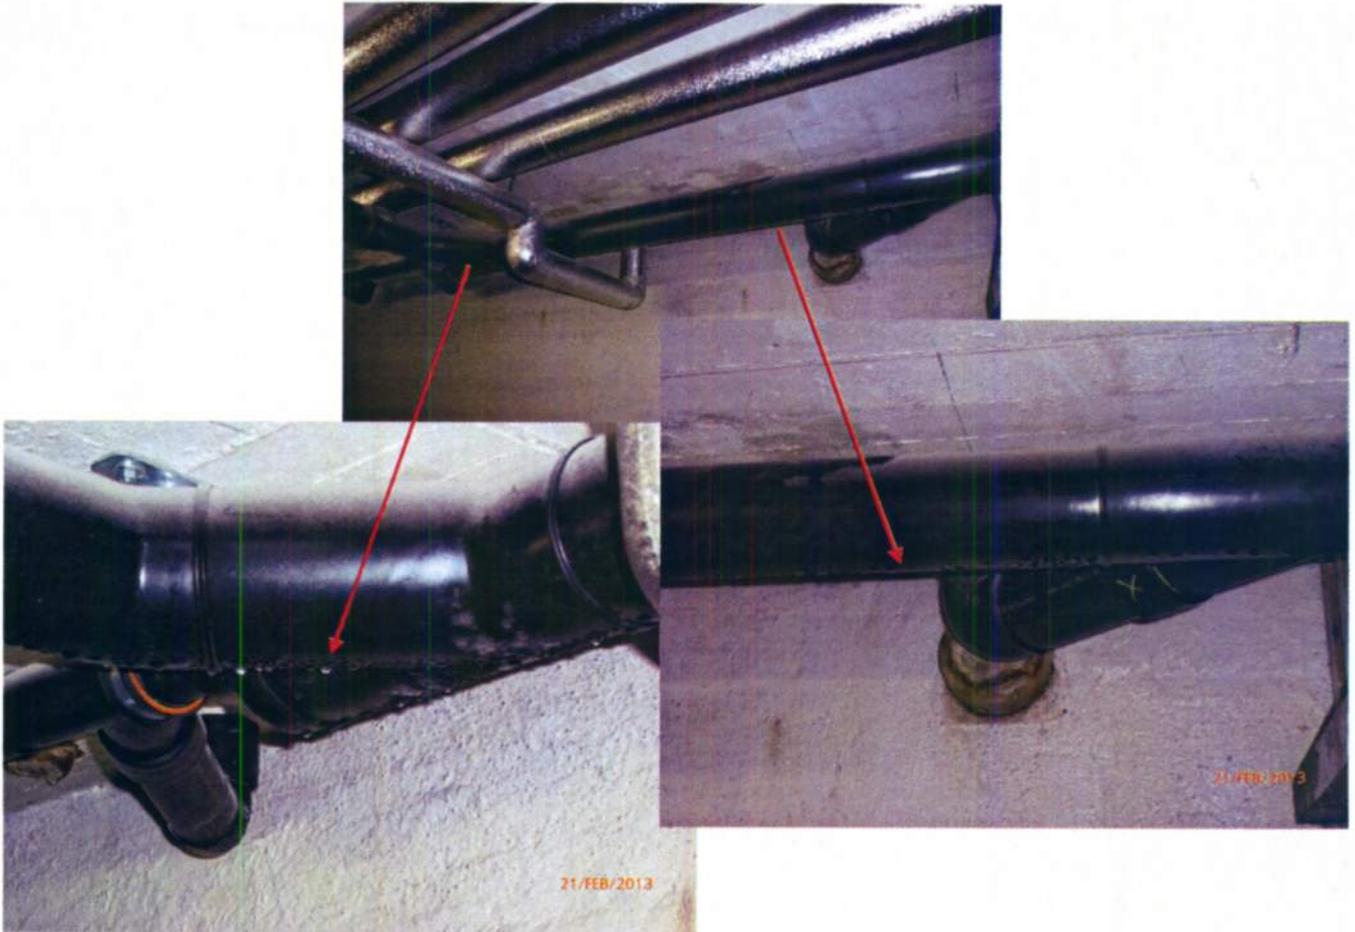
Die Primärursache für den Schaden ist Kondensatbildung an den Wandoberflächen, der Alutüre und den Kanalisationsrohren.

Bildergruppe 7, Kanalisationsleitungen an Aussenwand Süd mit abtropfendem Kondenswasser

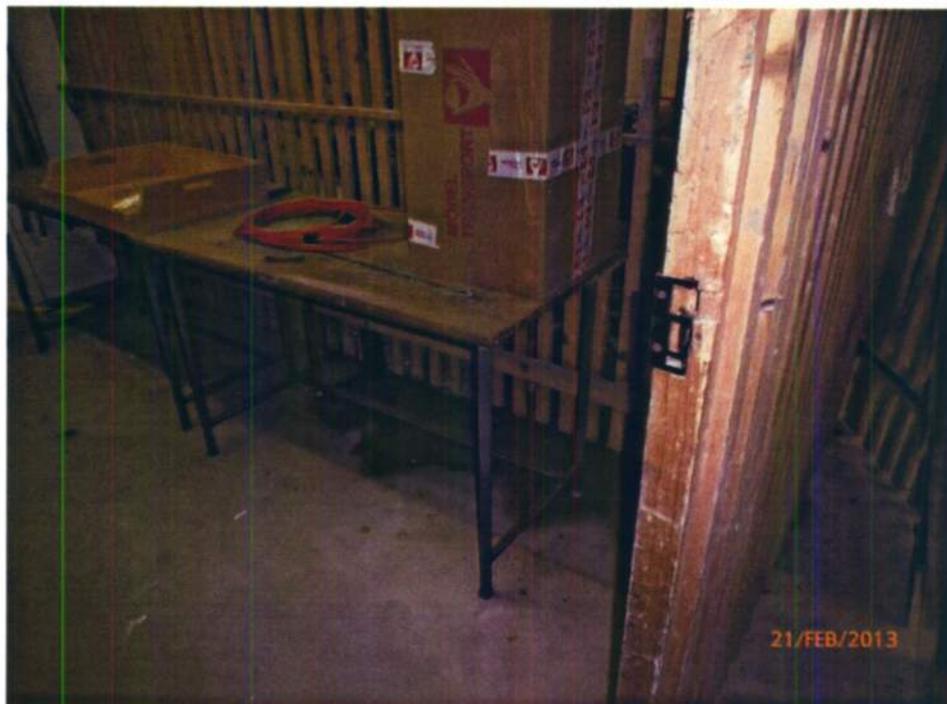
Bild 8, Blick in Kellerabteil Nord, Wasser am Boden vom Kellerabteil Süd

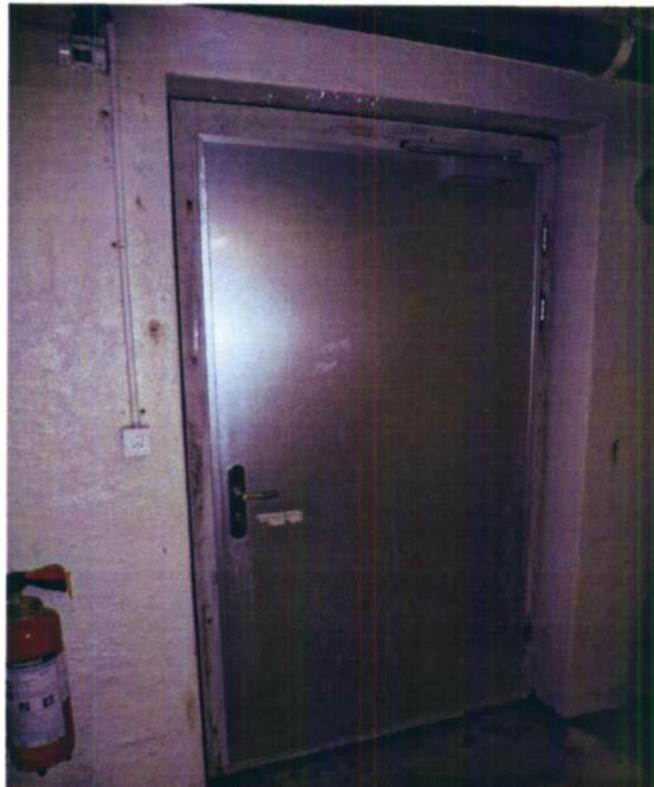
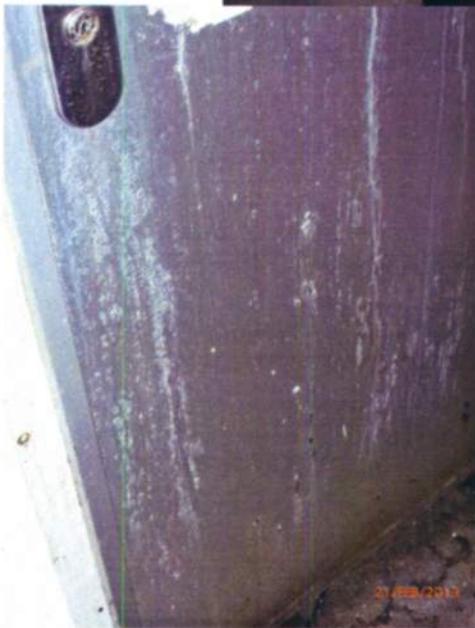
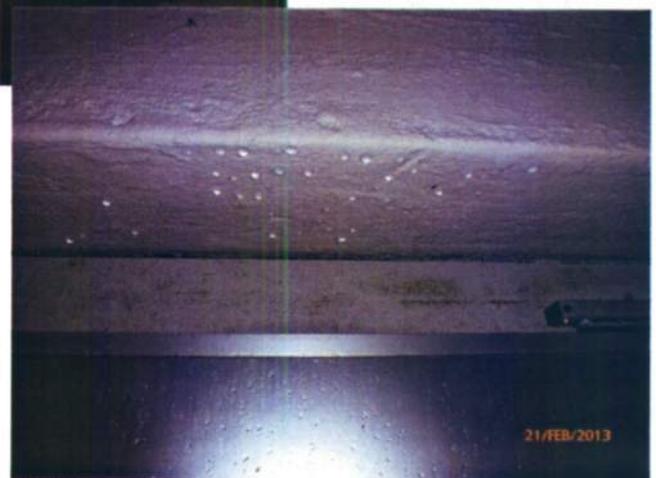
Die Oberflächentemperatur der Alutüre liegt mit 9.8 °C ebenfalls unter der Taupunkttemperatur, weshalb sich auch hier auf der ganzen Tür und dem Rahmen Kondenswasser bildet.

Bildergruppe 9, Türe zu Aussenstuppe
Türblatt, Türrahmen, Leibungen und Sturz vollflächig nass, Rahmen schimmelig. Wasser am Boden kommt nicht von aussen. Es tropft vom Sturz und der Türblattunterkante ab.

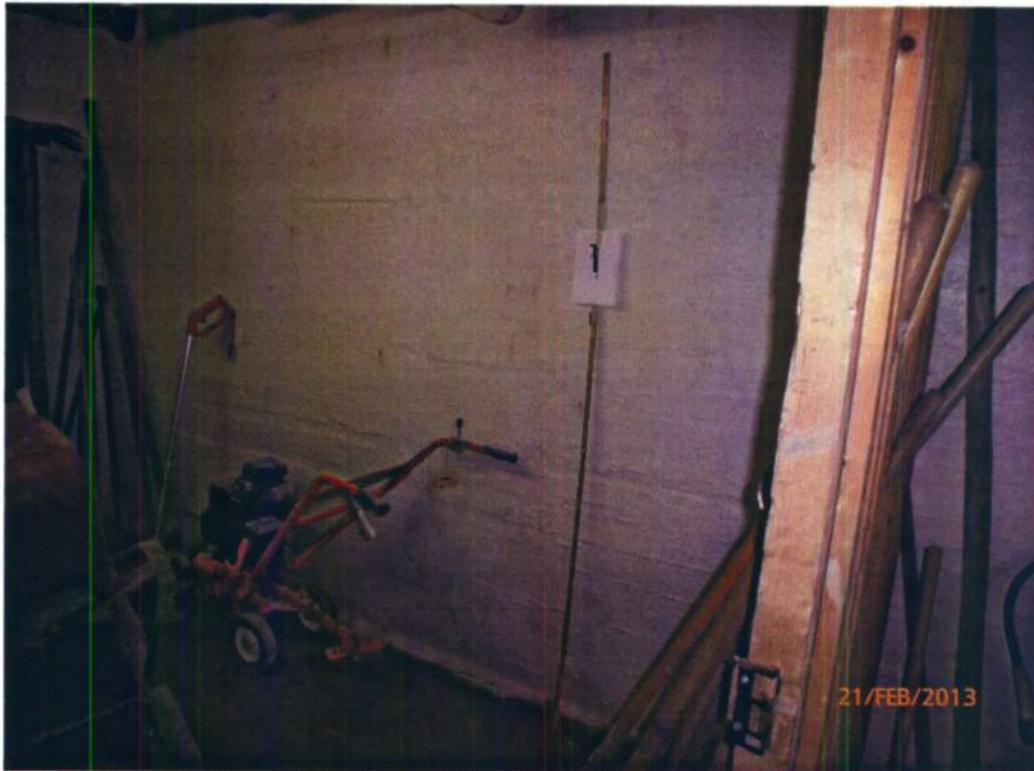
Messort	Profil Nr. Messpunkt	Höhe über Boden in m	Messwert in Digits	Durchfeuchtungsgrad halbquantitativ	Wandoberflächentemp. in °C
Kellerabteil Süd Aussenwand Süd	FP 1	0.15	158	sehr hoch	9.1
		0.70	159	sehr hoch	9.2
		1.30	163	sehr hoch	9.4
		2.00	158	sehr hoch	9.2
Alutüre	Türblatt	ganze Fläche	-	-	9.8

Der Durchfeuchtungsgrad der freistehenden Aussenwand Süd (FP 1) ist sehr hoch. Mit anderen Worten, diese Wand ist völlig durchnässt. Dies gilt auch bei der Aussenwand Ost für die ersten 1.20 m von der Aussenecke Südost. Wie oben dar-

Bild 10, Kellerabteil Süd, Aussenwand Süd, Feuchtigkeitsprofil FP 1

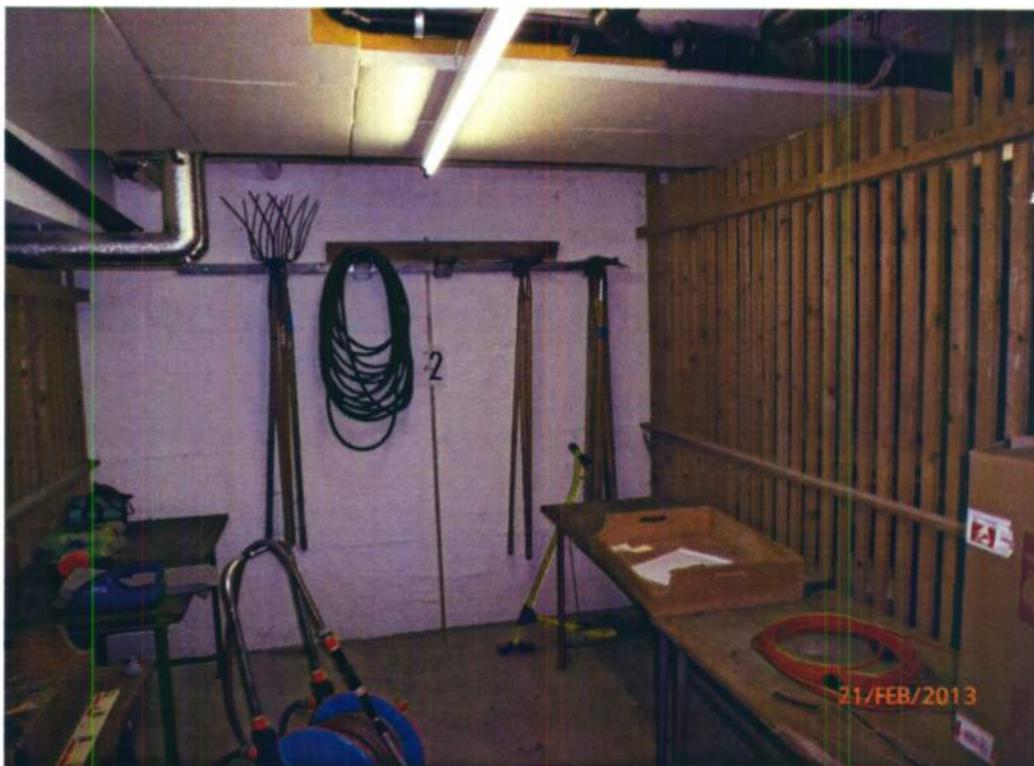
Messort	Profil Nr. Messpunkt	Höhe über Boden in m	Messwert in Digits	Durchfeuchtungsgrad halbquantitativ	Wandoberflächentemp. in °C
Kellerabteil Nord Aussenwand Ost	FP 2	0.15	118	mittel	12.1
		0.70	114	mittel	12.1
		1.30	103	mittel	11.9
		2.00	101	mittel	12.0

Wie bereits im Abschnitt „Messwerte Raumklima / Interpretation“ erklärt, wird die Gefahr für Oberflächenkondensat und Schimmelbildung in den Raumecken durch die geometrischen Wärmebrücken und die daraus resultierenden niedrigeren Oberflächentemperaturen noch verstärkt. Dies trifft an der Aussenwand Ost auf den ersten 1.20 m von der Aussenecke Südost gemessen zu.

Bild 11, Kellerabteil Nord, Aussenwand Ost, Feuchtigkeitsprofil FP 2

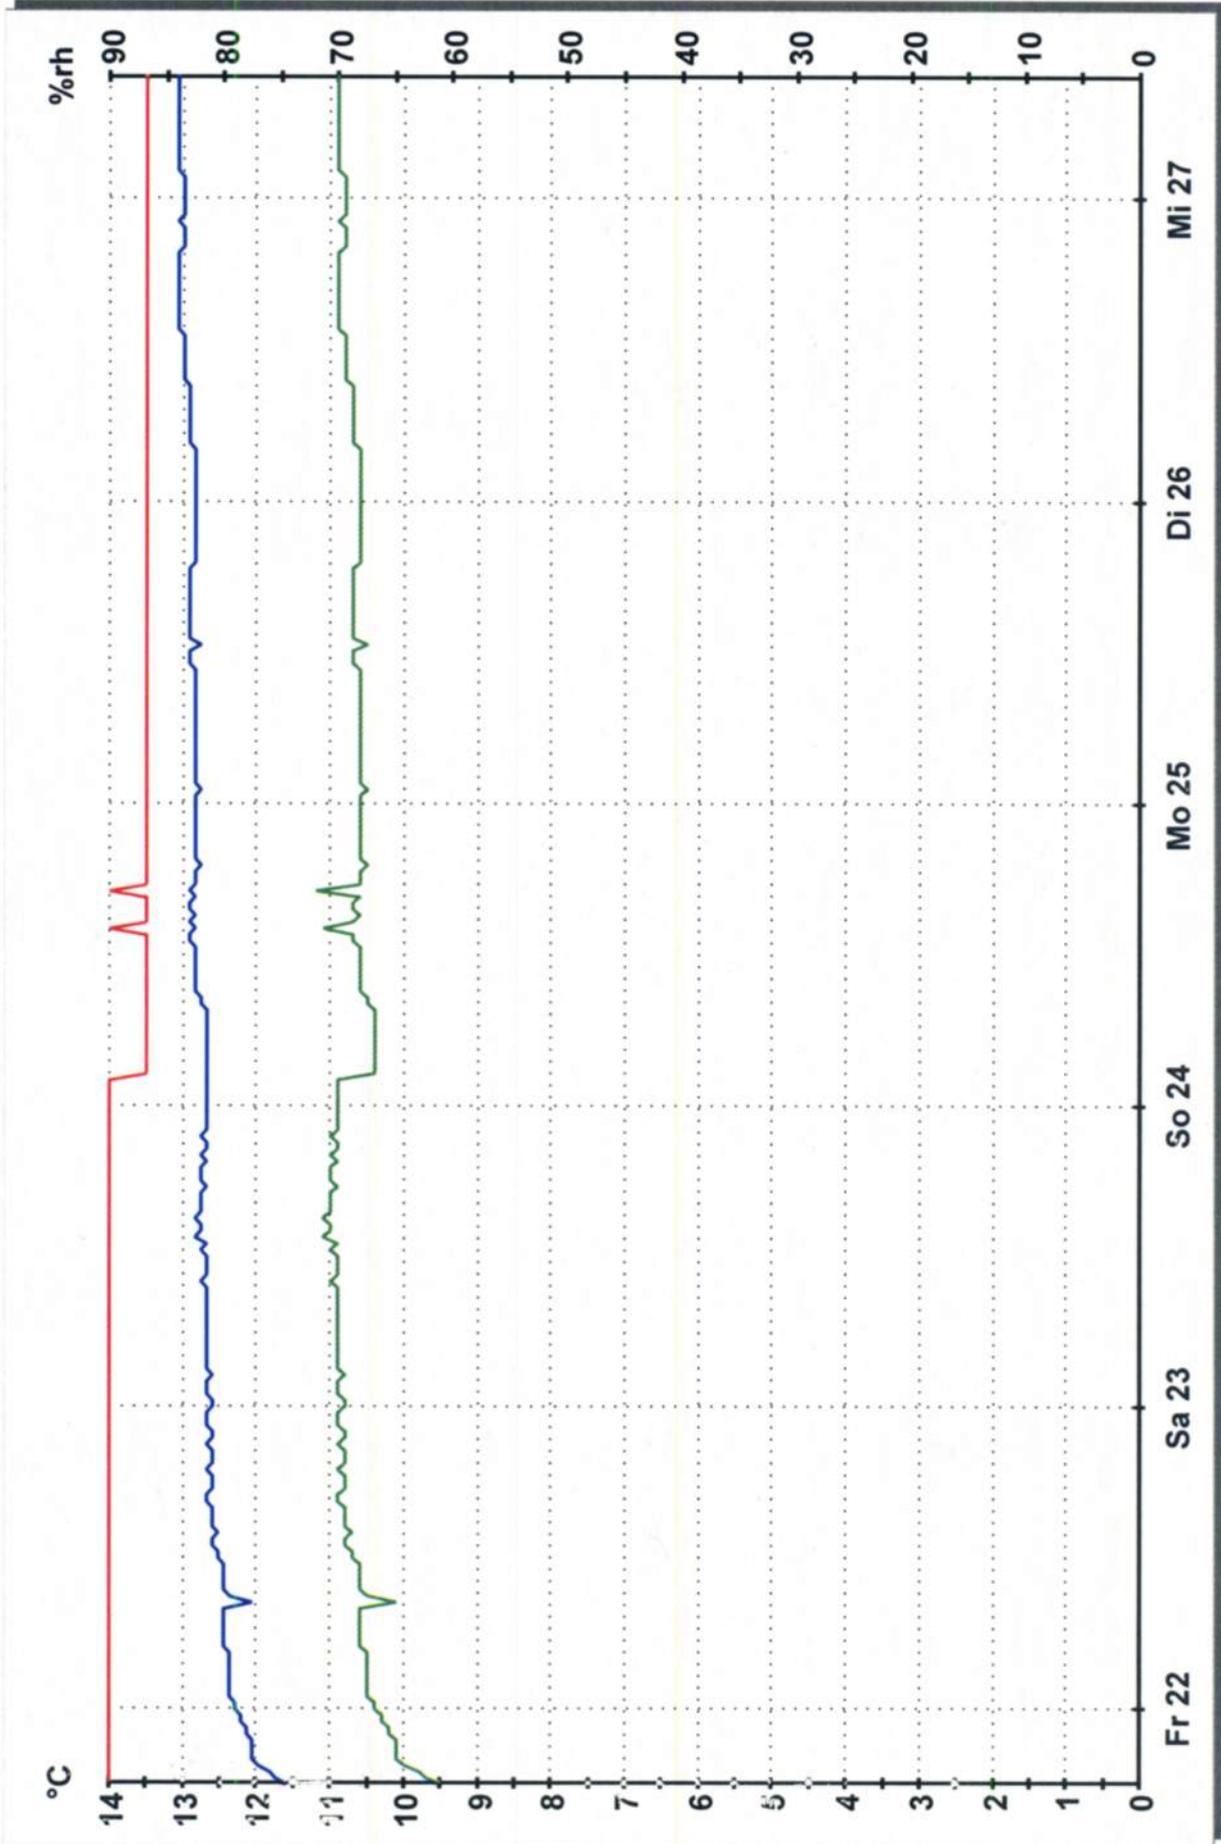
sh döl dl 2

Messort Datenlogger (DL) Nr.	Raumtemperatur in °C			rel. Luftfeuchtigkeit in %			Taupunkttemp in °C		
	Min.	Max.	Langzeit- mittel	Min.	Max.	Langzeit- mittel	Min.	Max	Langzeit- mittel
Lager, rechts neben WaKü-Tür / DL 2	13.4	14.0	13.7	79	84	82	9.8	10.8	10.4
Kellerabteil Nord, auf Trennverschlag / DL 5	12.0	13.0	12.3	85	90	87	9.7	10.8	10.4
Kellerabteil Süd, links neben Alutüre / DL 6	11.5	13.0	12.2	86	92	90	9.7	11.3	10.4

Es handelt sich hier um einen zusammenhängenden, grossen und ungeheizten Kellerraum, welcher in der Breite von der Aussenwand bis zur Gebäudemitte reicht. Es zeigt sich, dass die Langzeitmittel der Raumtemperatur von der Gebäudemitte (DL 2) bis in den Bereich der Aussenwände (DL 5 + DL 6) abnehmen. Dies infolge des starken Wärmeverlustes an den kalten, nicht isolierten Betonaussenwänden. Sie stellen eine charakteristische Wärmebrücke dar, insbesondere die freistehende Aussenwand Süd.

Die Langzeiterfassung zeigt, dass der extrem hohe Feuchtigkeitsgehalt der Luft permanent anhält.
