## Feuchteschäden in Wohnungen. Wer ist schuld?

Dr. J. Blaich, EMPA Dübendorf

Artikel erschienen in «Der Schweizerische Hauseigentümer», Nr. 18/1991

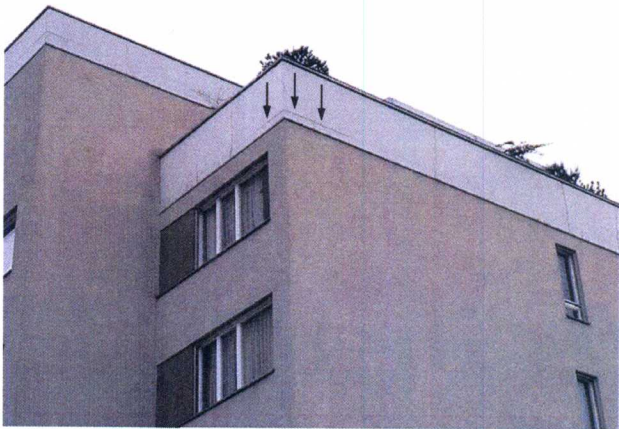
Bild 18 (D-135-2.03)

vielen Fällen bauphysikalisch benachteiligt, wenn die Decke aus Beton besteht. Es ist zwar einfach, die Betondecke auf der Oberseite mit einer Wärmedämmung zu versehen, so wie dies bei Flachdächern auch üblich ist. Problematisch ist jedoch der Dachrand. In Bild 16 ist es das betonierete Vordach, welches Wärme ableitet, in Bild 18 ist es die Betonbrüstung der Dachterrasse. In beiden Fällen werden die Aussenwände beim Dachanschluss ausgekühlt und es kann sich im Innern ein typischer Schimmelpilzstreifen bilden, vgl. Bild 19.
