Wohn- und Geschäftshaus Gessnerallee 54, Zürich

Untersuchung Feuchtigkeitsschäden

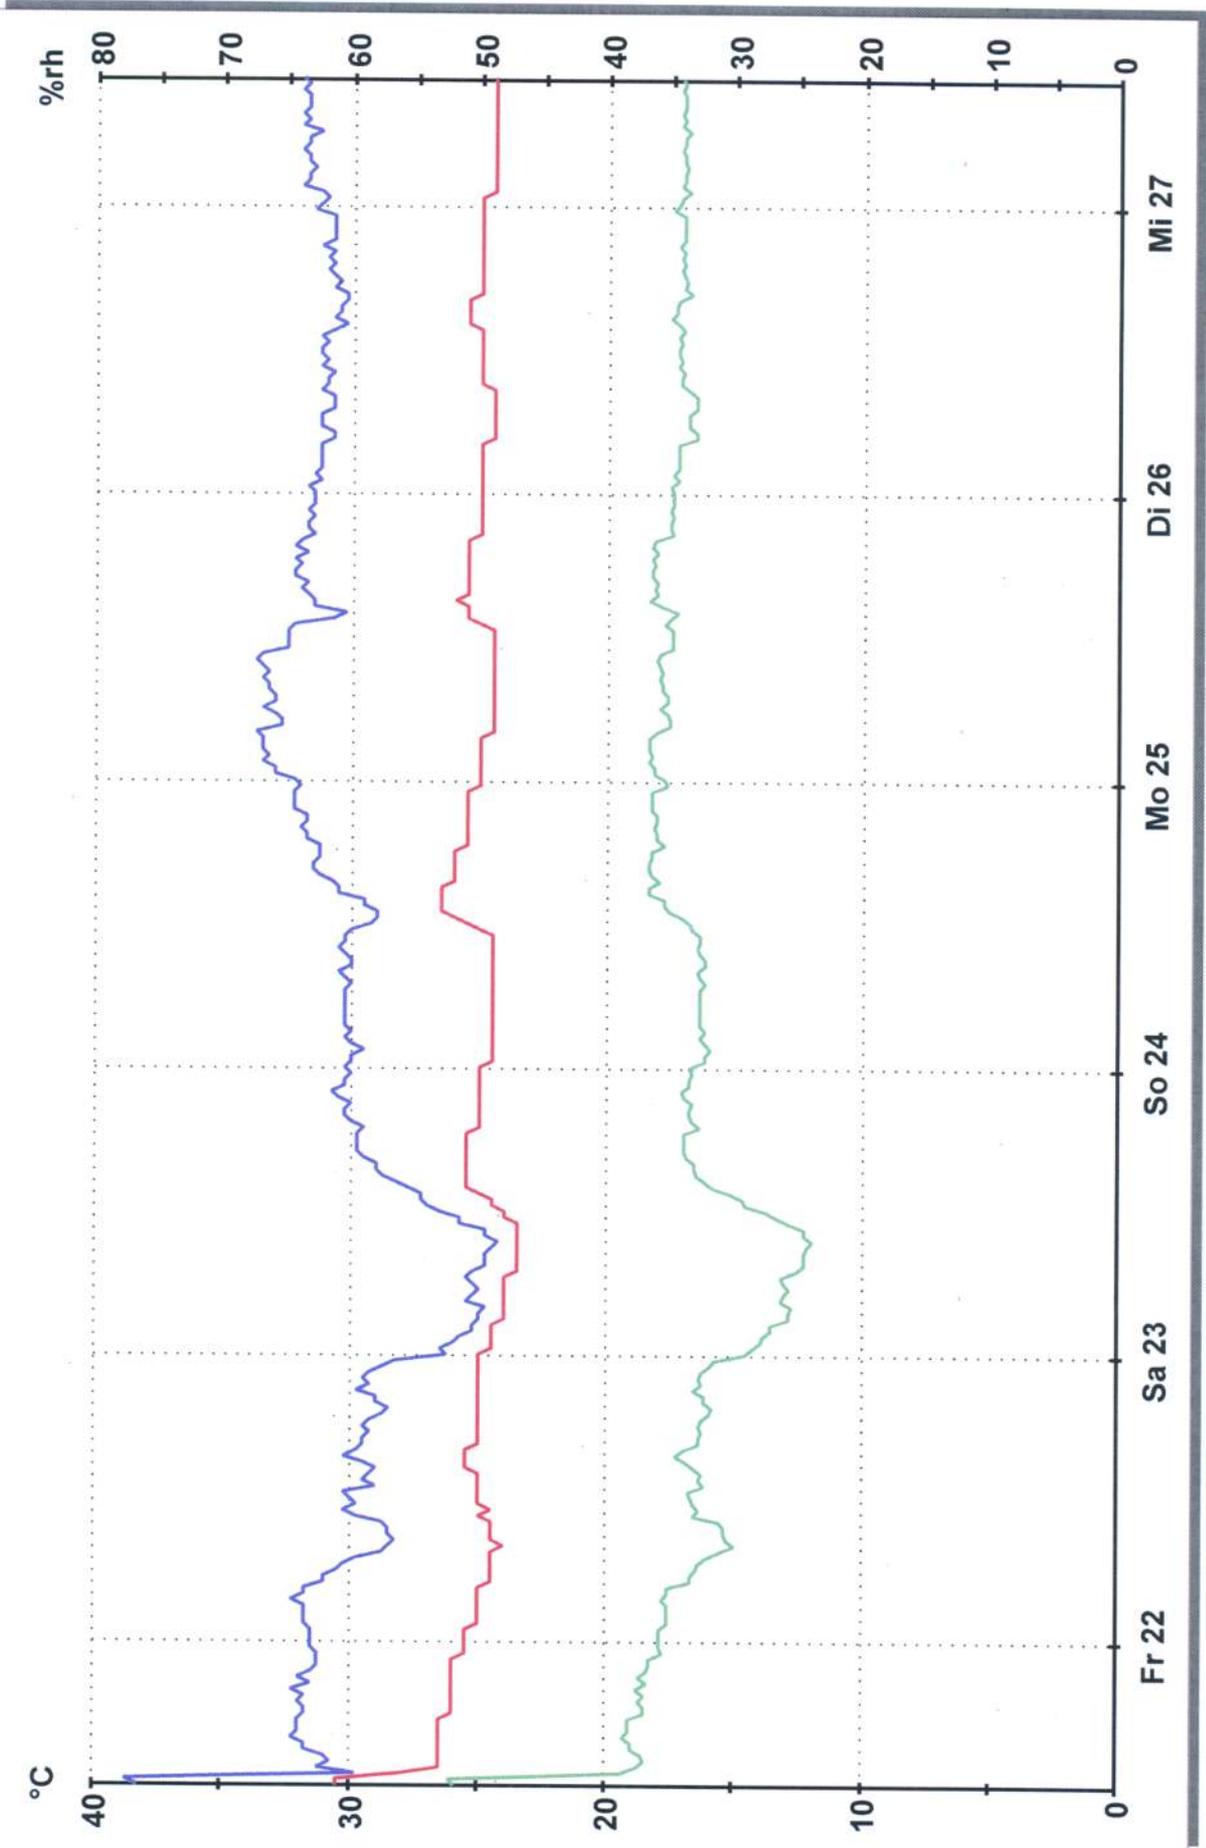
gess54 dl 8

Kurve rot = Raumtemperatur

Kurve blau = relative Luftfeuchtigkeit

From:- 21 June 2012 12:00:00 To:- 27 June 2012 10:30:00

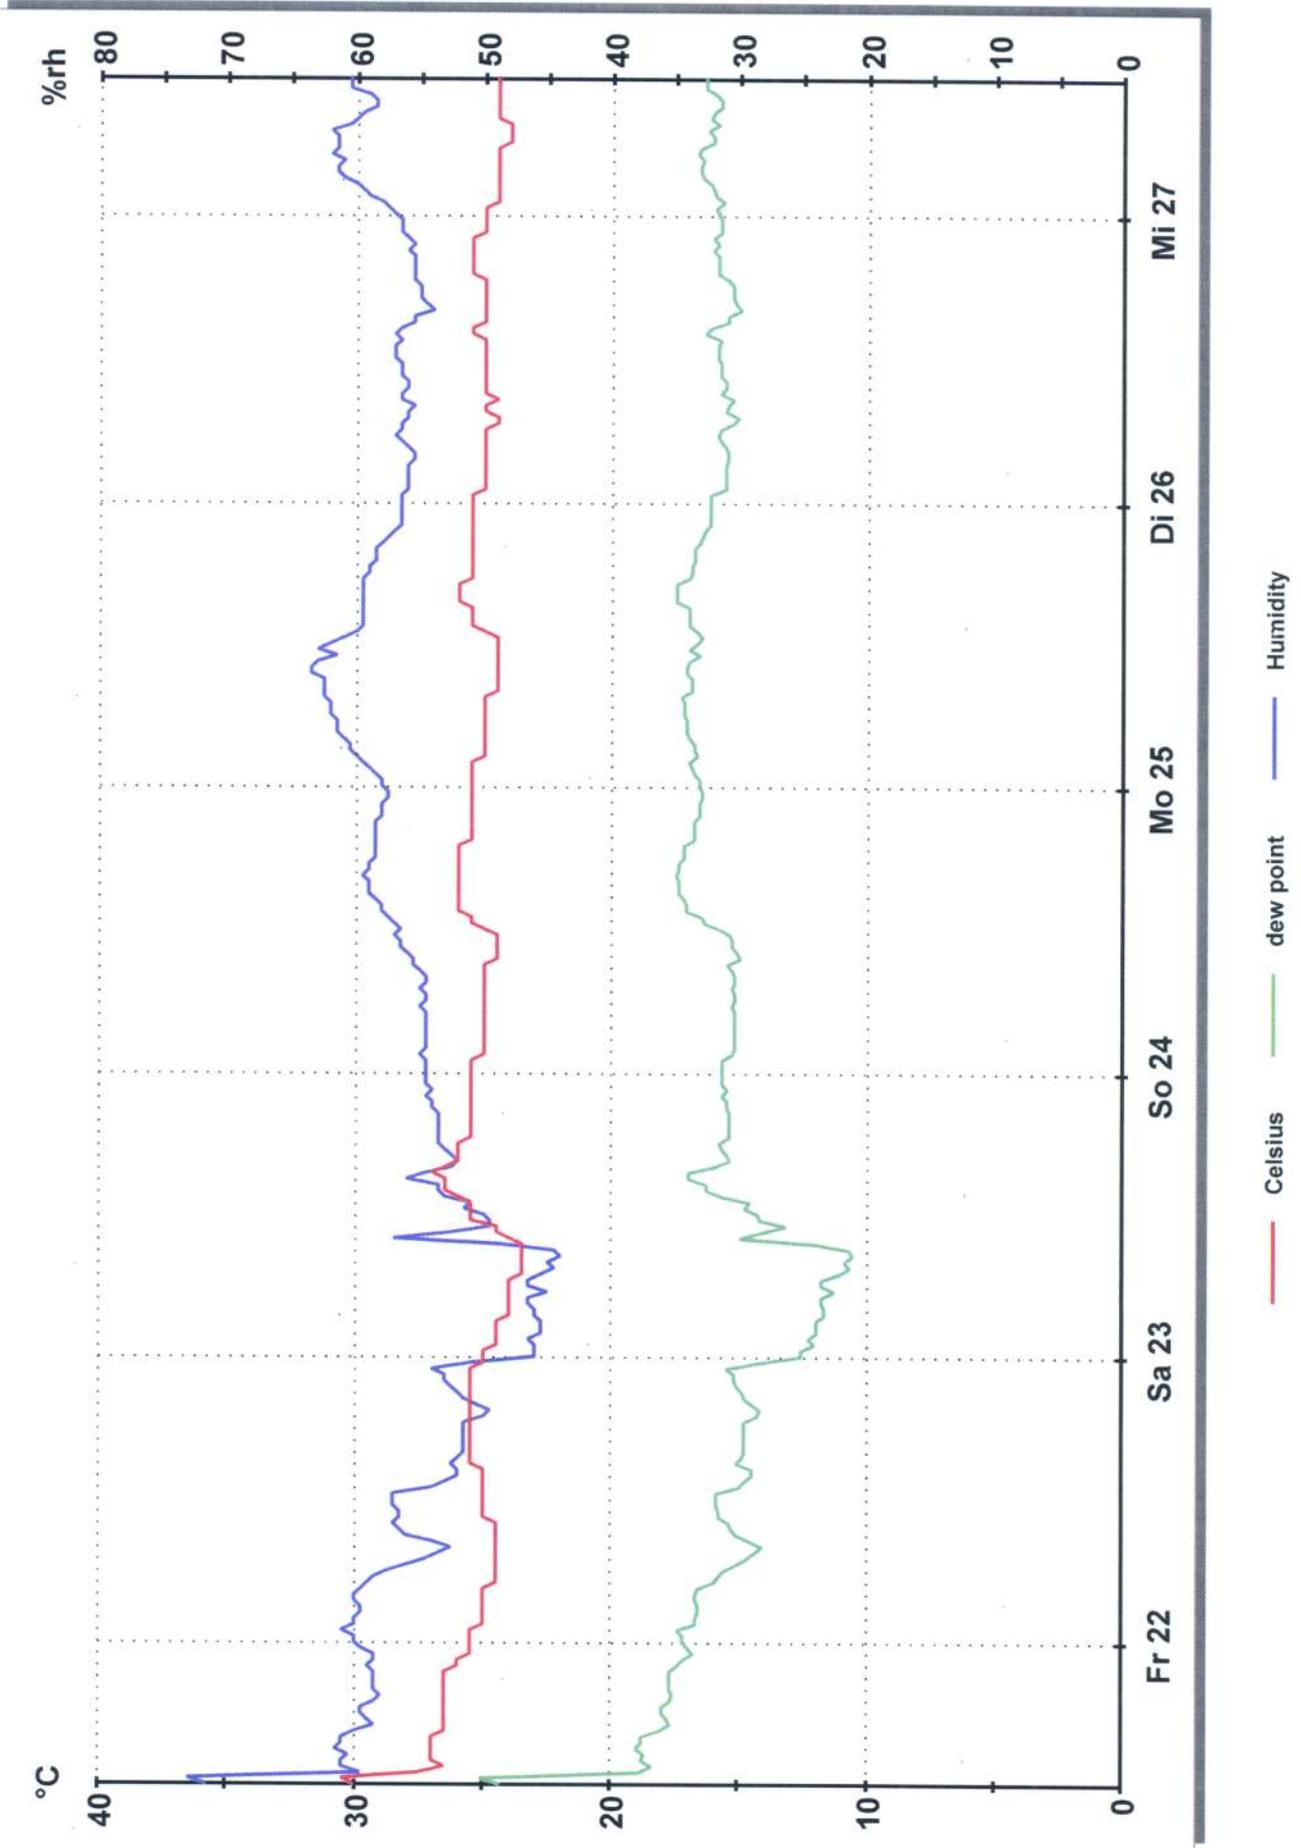
gess54 dl 2

From:- 21 June 2012 12:00:00 To:- 27 June 2012 11:30:00
