Sanierungssysteme der Recoba in der Anwendung

Mauerwerkentfeuchtung richtig erkennen und ausführen

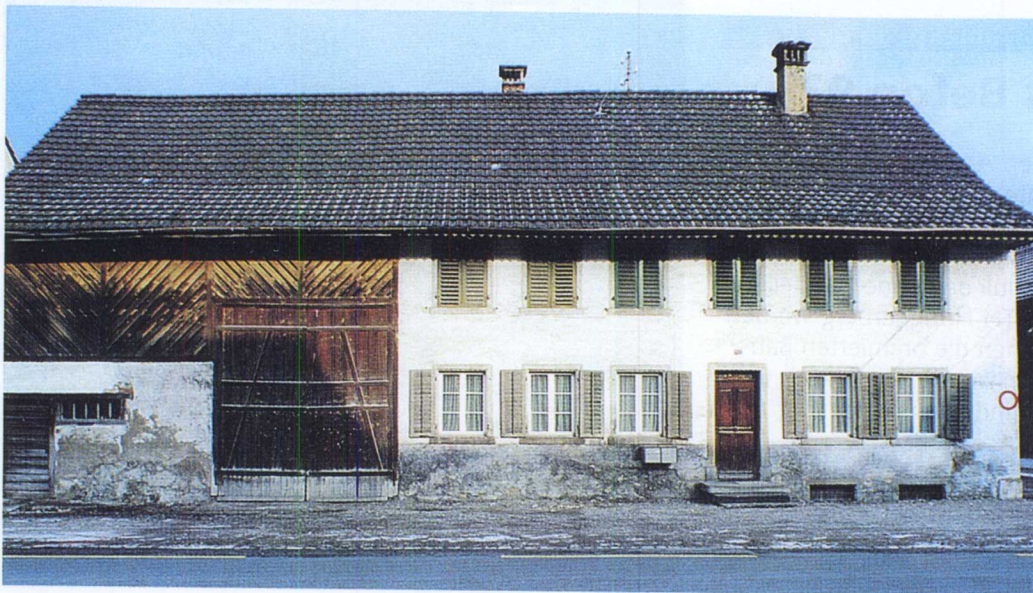
Beim typischen Bild eines «kranken» Mauerwerks (Foto oben) wird die Renovation infolge eindringender und kapillar aufsteigender Feuchtigkeit vor grosse Probleme gestellt. Dies um so mehr, als die Nässe auch gelöste, bauschädliche Salze mit sich führt. Im Bereich der Verdunstungszone trocknen die Salze, dabei kristallisieren sie aus und verursachen aufgrund von Volumenvergrößerung Kristallisationsdruck, welcher zu den sichtbaren Verputzabsprengungen führt. Hier wäre eine konventionelle Renovation mit Symptombekämpfung gleichzusetzen. Sie genügt nicht, und einer derartigen Instandsetzung wäre daher nur ein kurzer Erfolg beschieden, wie im Foto unten gezeigt. In einem solchen Fall muss saniert werden, was bedeutet, dass die Ursachen bekämpft werden müssen.

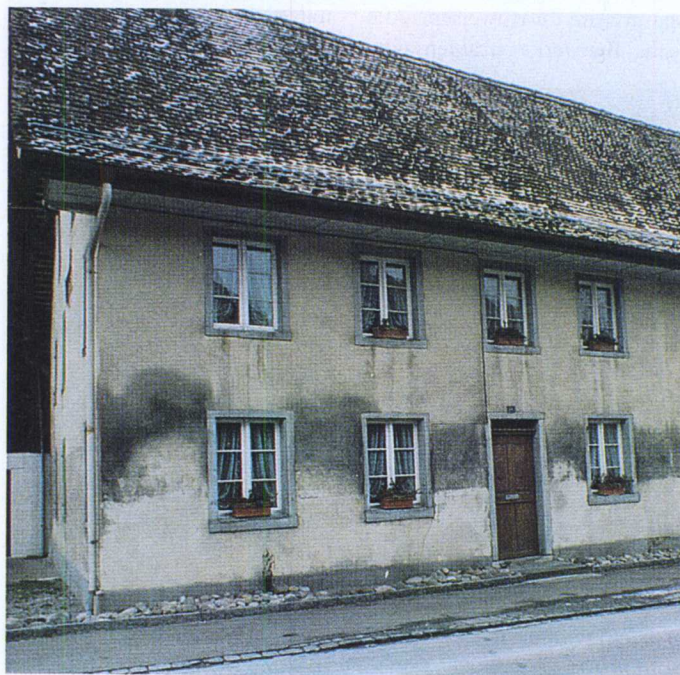
Bei ins Mauerwerk eingedrungener und kapillar aufsteigender Feuchtigkeit kann nur durch eine Sanierung mit dem Einbau einer Horizontalsperre eine dauerhafte Lösung gefunden werden.
